Perizia Nr.: 307.096-1 Data: 2007-05-29

Rivestimenti per pozzetti in polipropilene (PP) e plastica rinforzata con fibra di vetro (GFK), nonché pozzetti in calcestruzzo autocompattante SCC e calcestruzzo autocompattante ad alte prestazioni (SCC-HP).

Perizia Nr.: **307.096-2** Datum: **2007-05-29**

**Test di pulizia ad alta pressione su rivestimenti
per pozzetti in polipropilene (PP)**

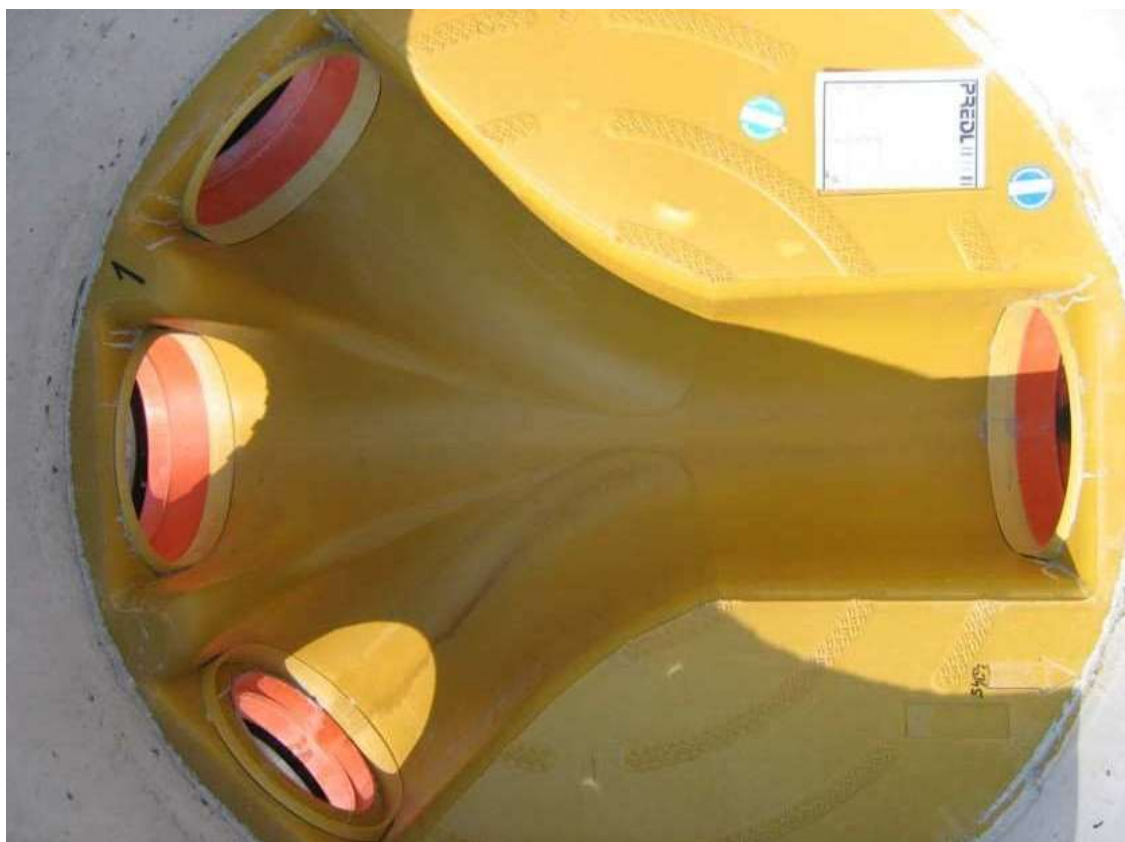
Immagine 1: campione di prova 1 / base pozzetto in polipropilene termoformato con manicotti a tenuta

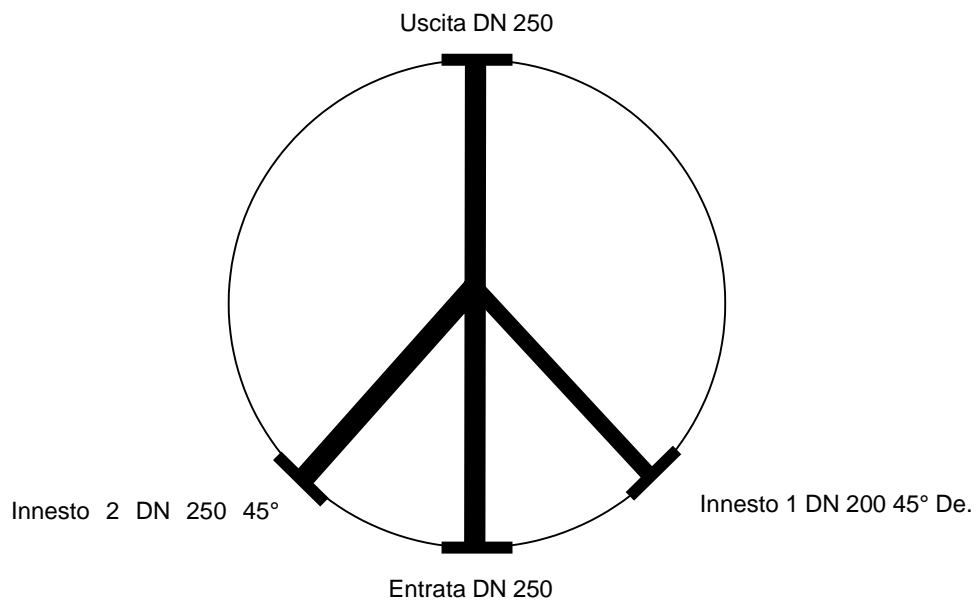
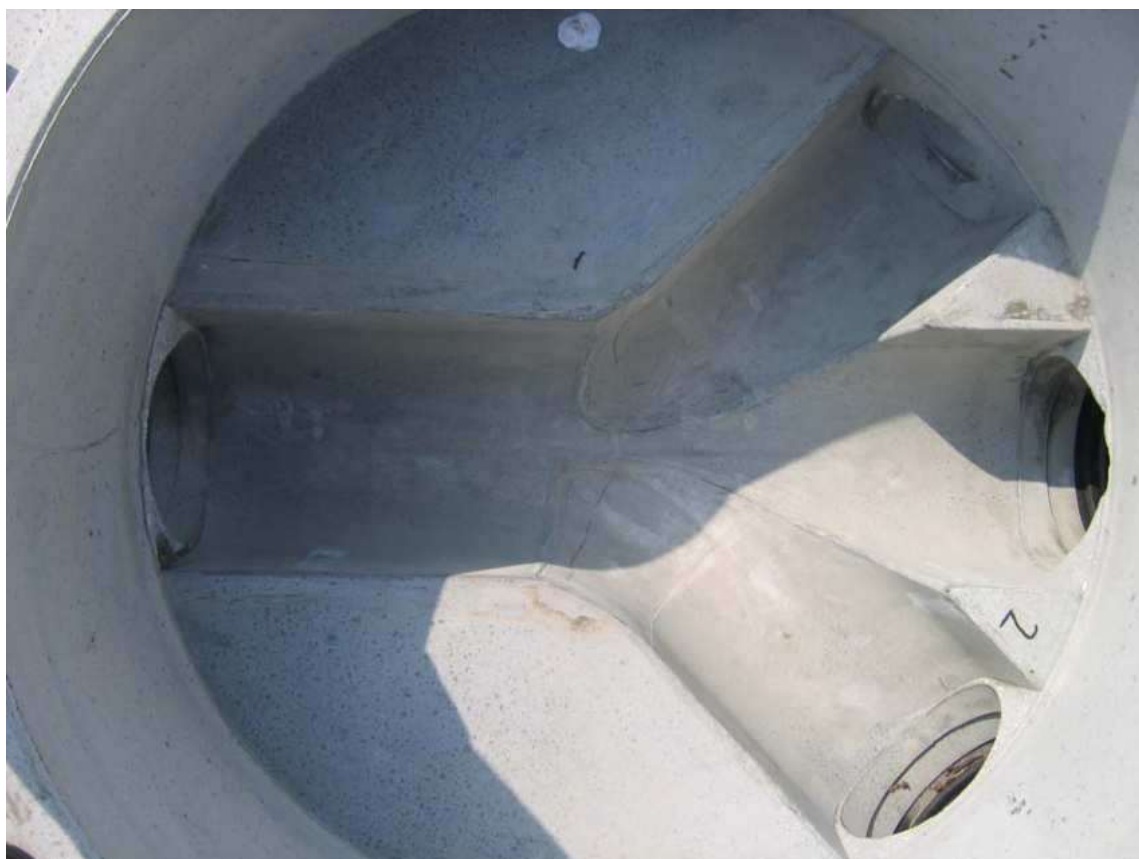
Immagine 2: campione di prova 2 / base pozzetto in SCC / senza manicotti a tenuta

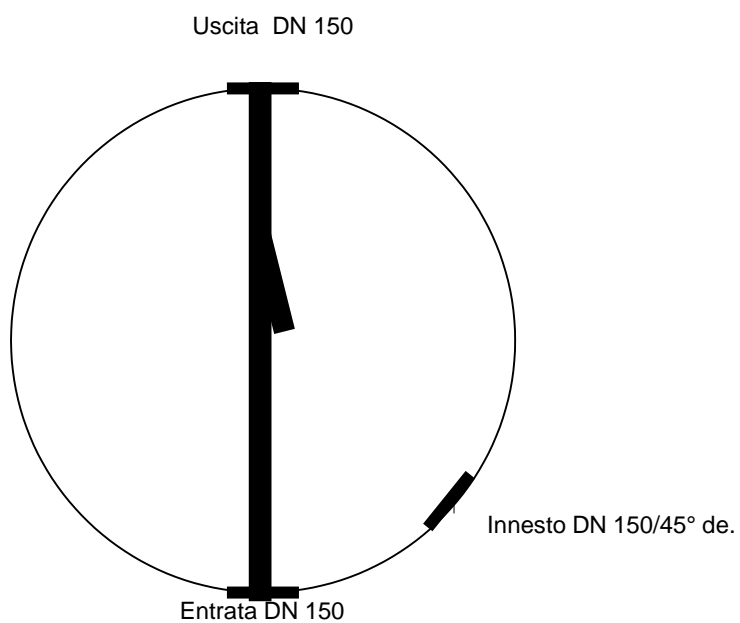
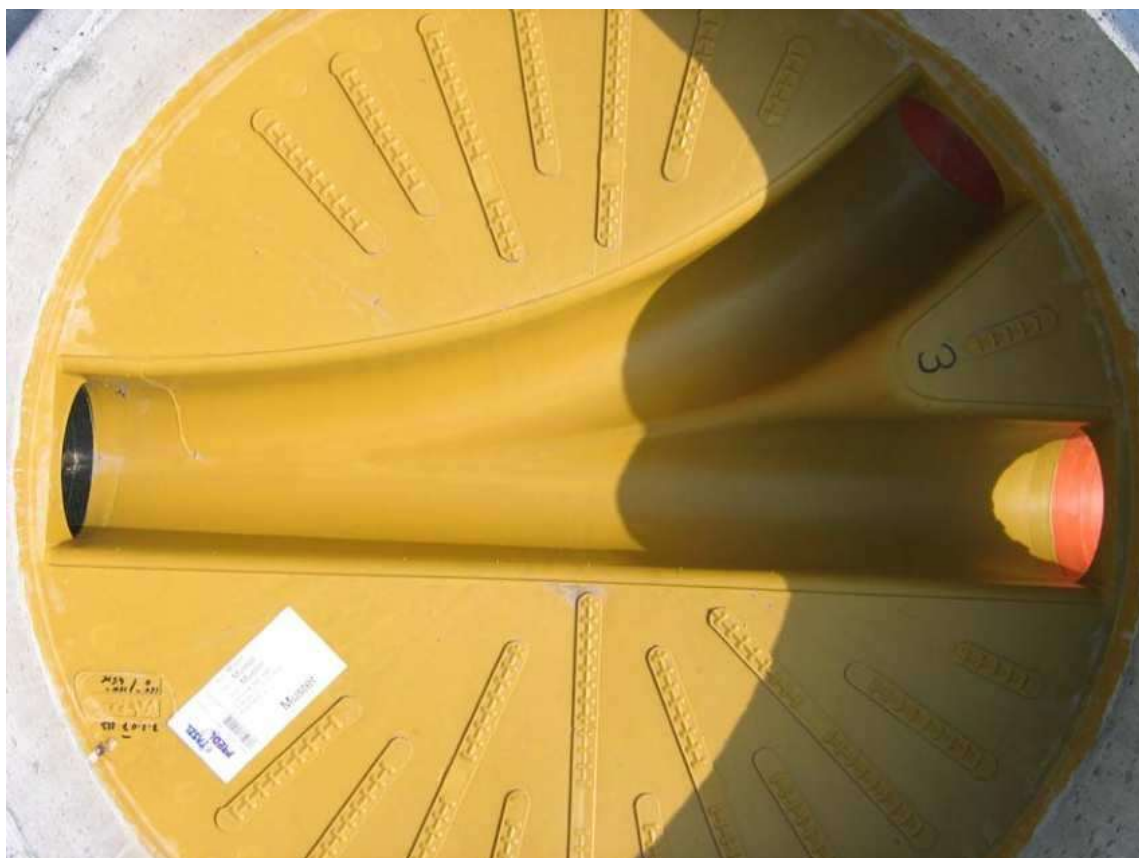
Immagine 3: campione di prova 3 / base pozzetto in polipropilene termoformato con manicotti a tenuta

Un pozzetto con rivestimento in PP (campione di prova 3) è stato sottoposto ai test A fino C nelle condizioni riportate nella tabella 2. Il peso è stato fatto cadere nell' intervallo con distanze da 1,0 a 4,5 cm dal bordo del canale. Le immagini dei danni sono illustrate a partire dall'immagine 9 fino all' immagine 13. I risultati sono riassunti nella tabella 3.

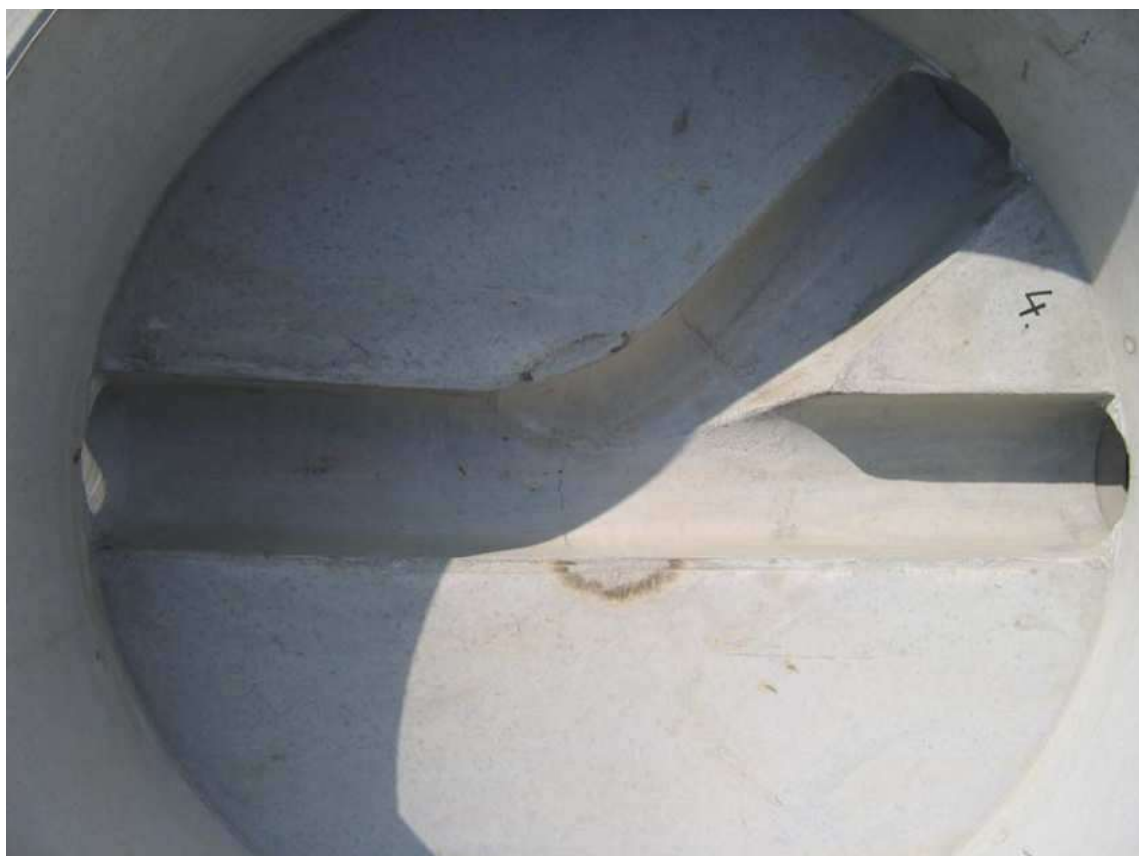
Immagine 4: campione di prova 4 / base pozzetto in SCC senza manicotti a tenuta

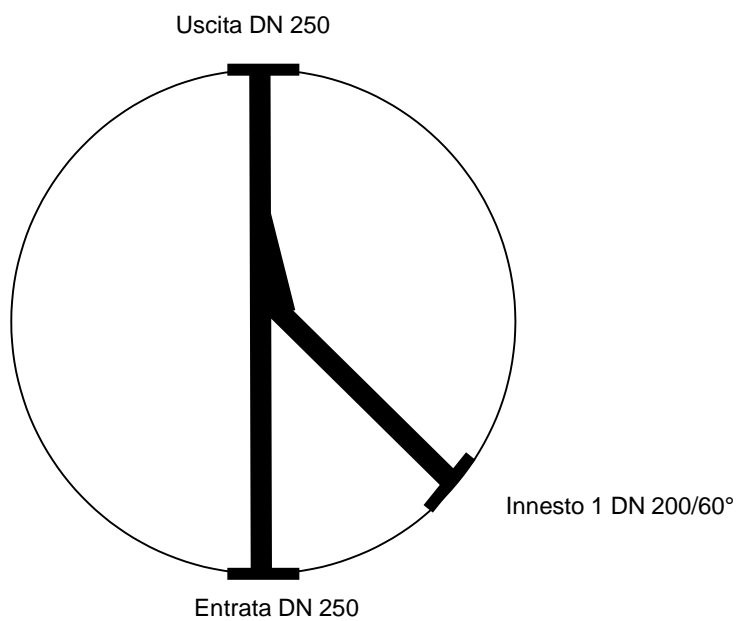
Immagine 5: campione di prova 5 / base pozzetto in SCC senza manicotti a tenuta

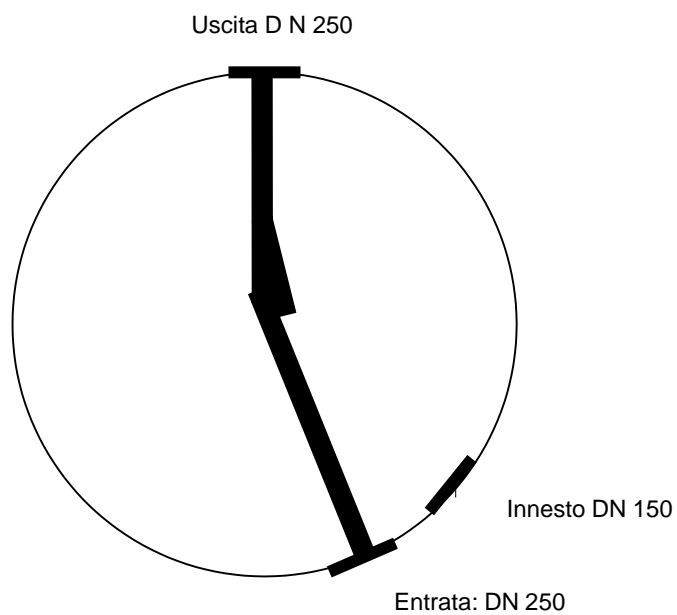
Immagine 6: campione di prova 6 / base pozzetto in SCC ad alta prestazione senza manicotti a tenuta

Un pozzetto con rivestimento in calcestruzzo ad alta prestazione (campione di prova 6) è stato sottoposto ai test A fino C secondo le condizioni riportate nella tabella 2. Il peso è stato fatto cadere nell'intervallo con distanze da 1,0 a 4,5 cm dal bordo del canale. Le immagini dei danni sono visibili a partire dall'immagine 24 fino alla 28. I risultati sono riassunti nella tabella 6.

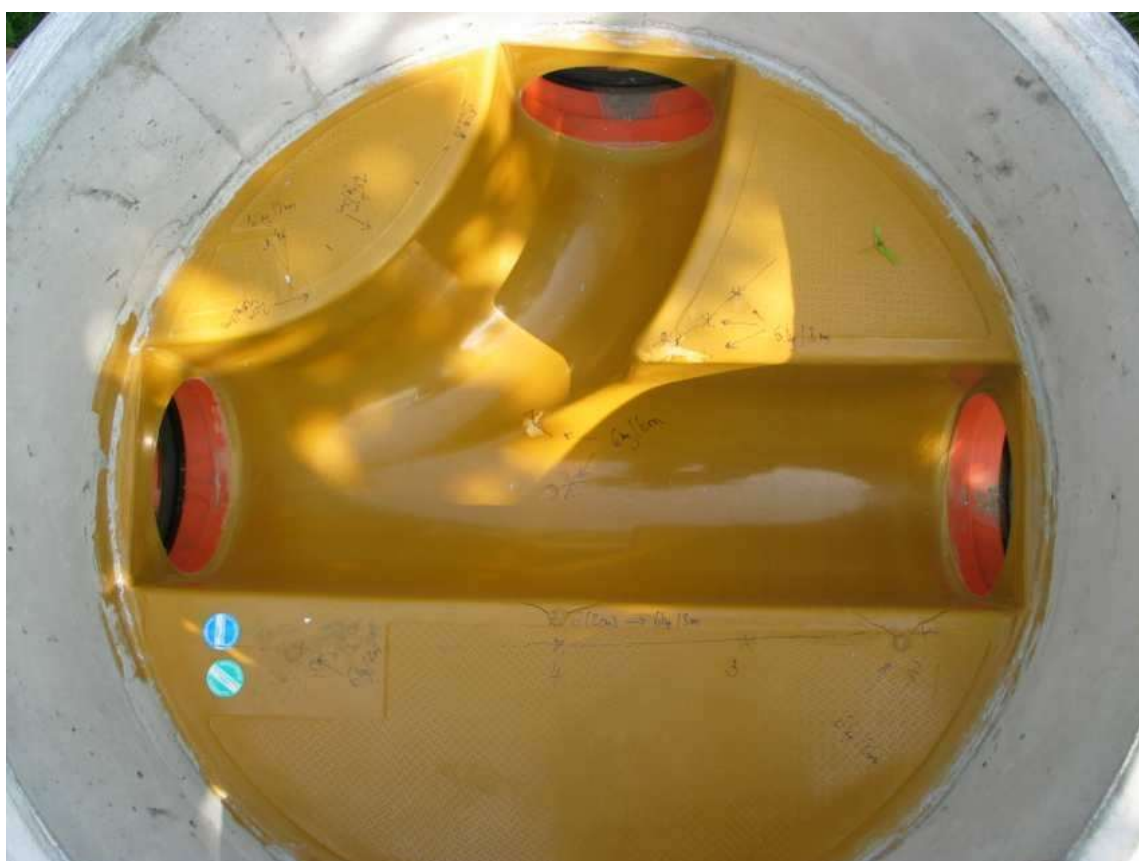
Immagine 7: campione di prova 7 / base pozzetto rivestito in PRFV (plastica rinforzata con fibre di vetro) con manicotti a tenuta

Un pozzetto con rivestimento in PRFV (campione di prova 7) è stato sottoposto ai test A fino C nelle condizioni riportate nella tabella 2. Il peso è stato fatto cadere nell' intervallo con distanze da 1,0 a 4,5 cm dal bordo del canale . Le immagini dei danni sono illustrate a partire dall' immagine 14 fino all'immagine 17 . I risultati sono riassunti nella tabella 4.

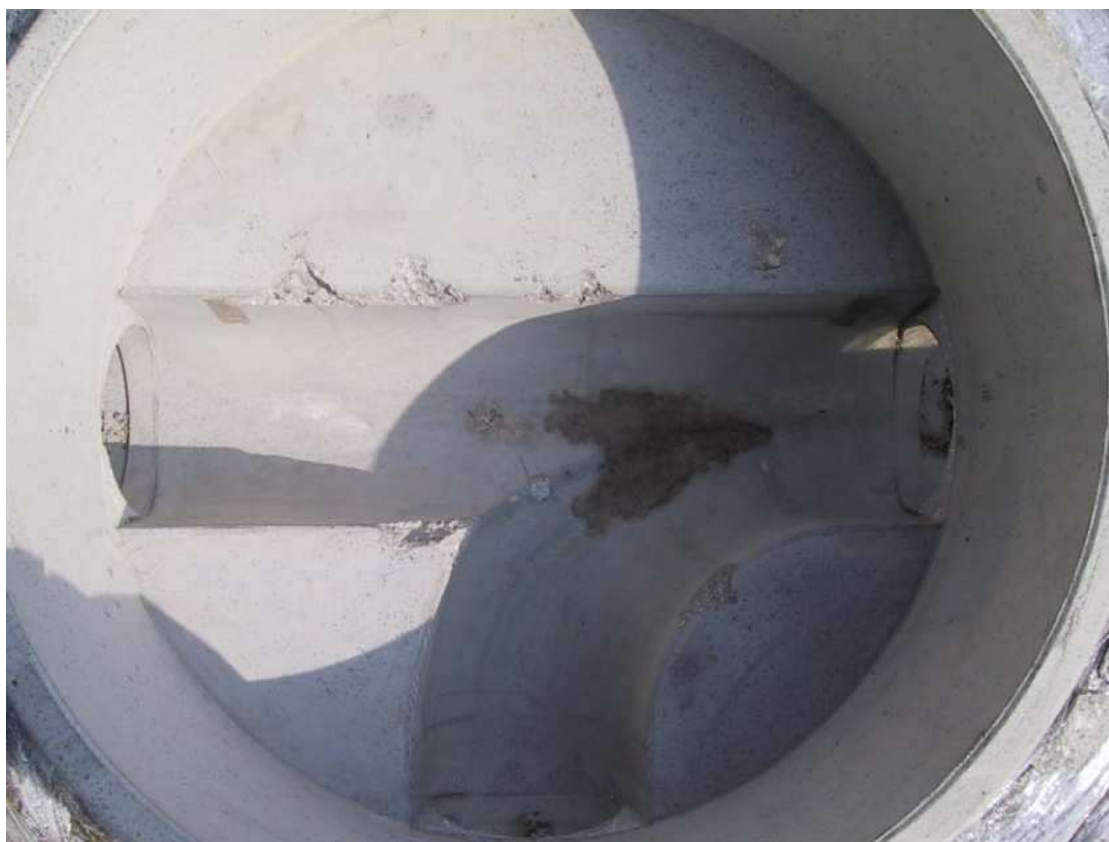
Immagine 8: campione di prova 8 / base pozzetto in SCC (dopo prova resistenza agli urti)

Un pozzetto in calcestruzzo SCC (campione di prova 8) è stato sottoposto ai test A fino C nelle condizioni riportate nella Tabella 2. Il peso è stato fatto cadere nell' intervallo con distanze da 1,0 a 4,5 cm dal bordo del canale . Le immagini dei danni sono visibili dall'immagine 19 all'immagine 23. I risultati sono riassunti nella tabella 5.

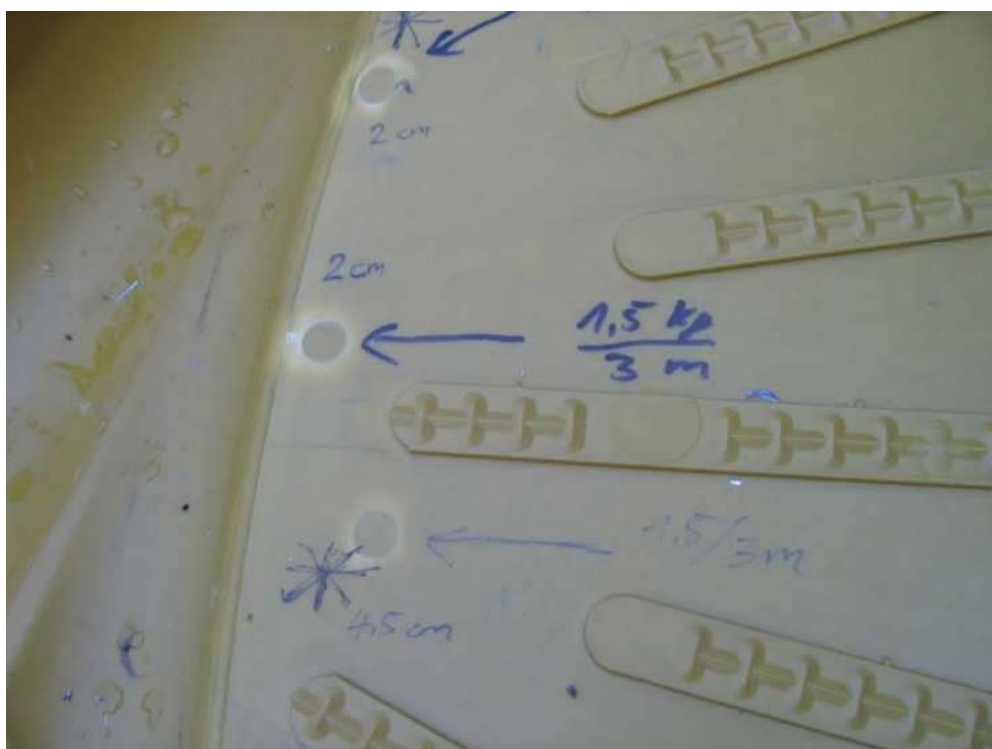
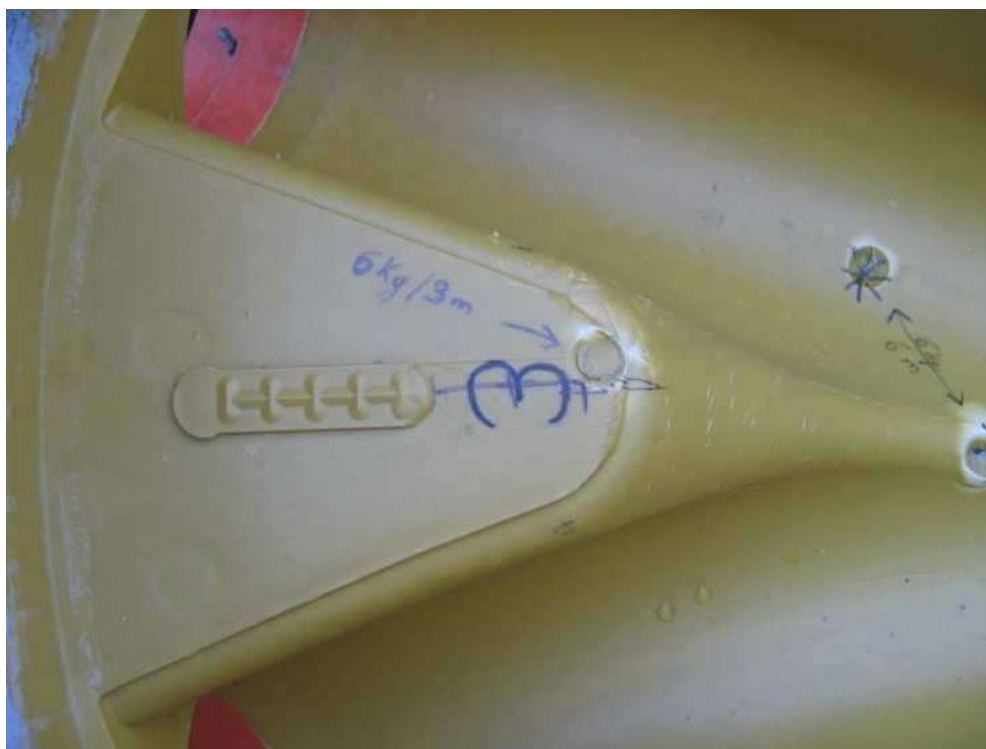
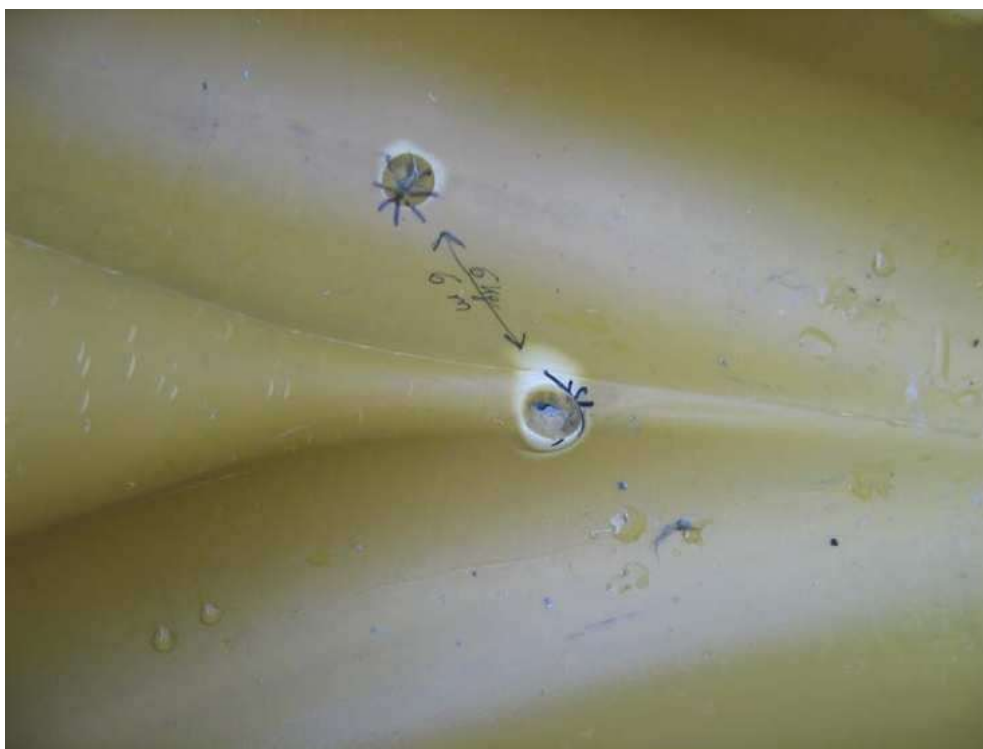
Immagine 9: pozzetto rivestito in PP- polipropilene (prova campione 3)

Immagine 10: dettaglio - immagine 9

Immagine 11: dettaglio - immagine 9

Immagine 12: dettaglio - immagine 9

Immagine 13: dettaglio - immagine 9

Né nella zona del fondo pozzetto, né sul ponte dal manicotto - nell'area d'ingresso sono stati riscontrati danni (scheggiature / fessure) dopo urti/colpi con un peso fino a 1,5 kg da un'altezza di 3 m (da immagine 9 fino all'immagine 17).

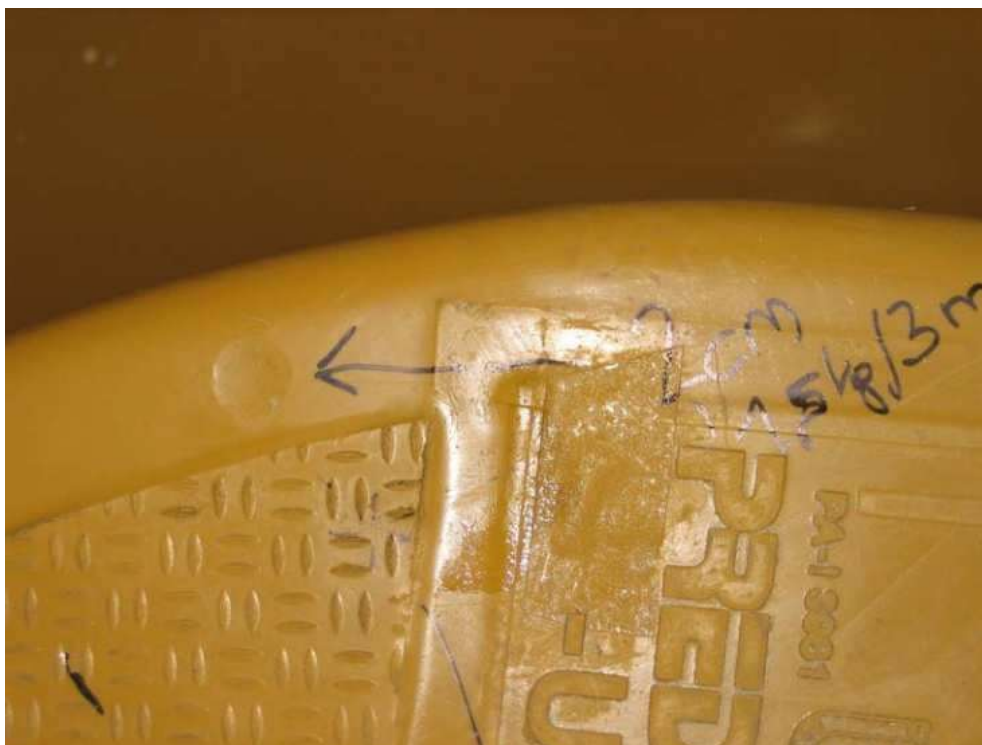
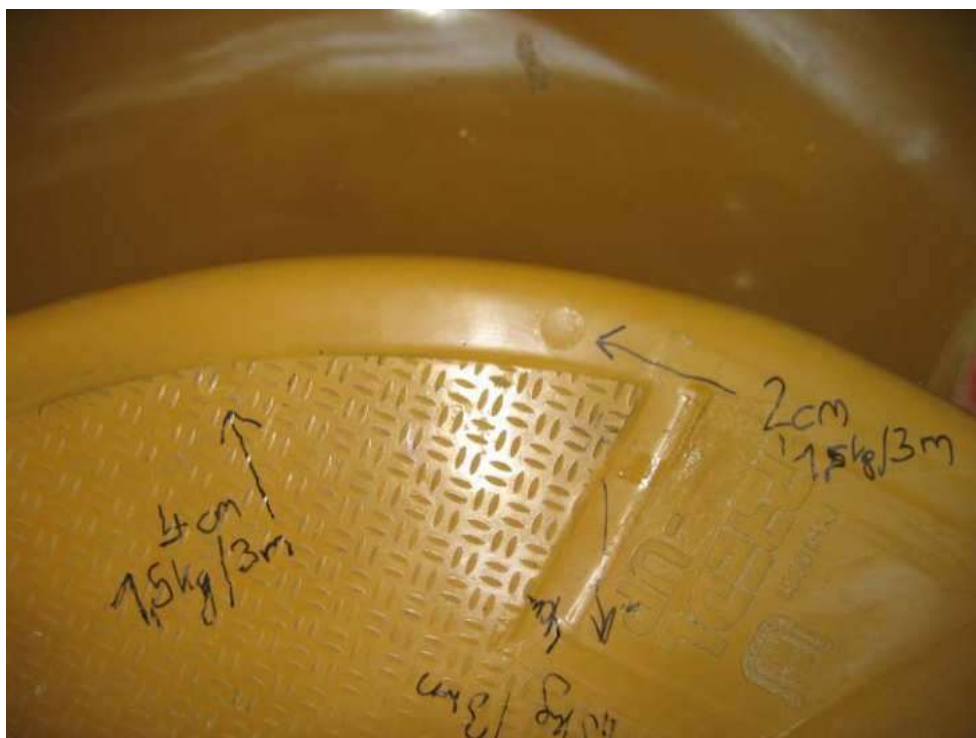
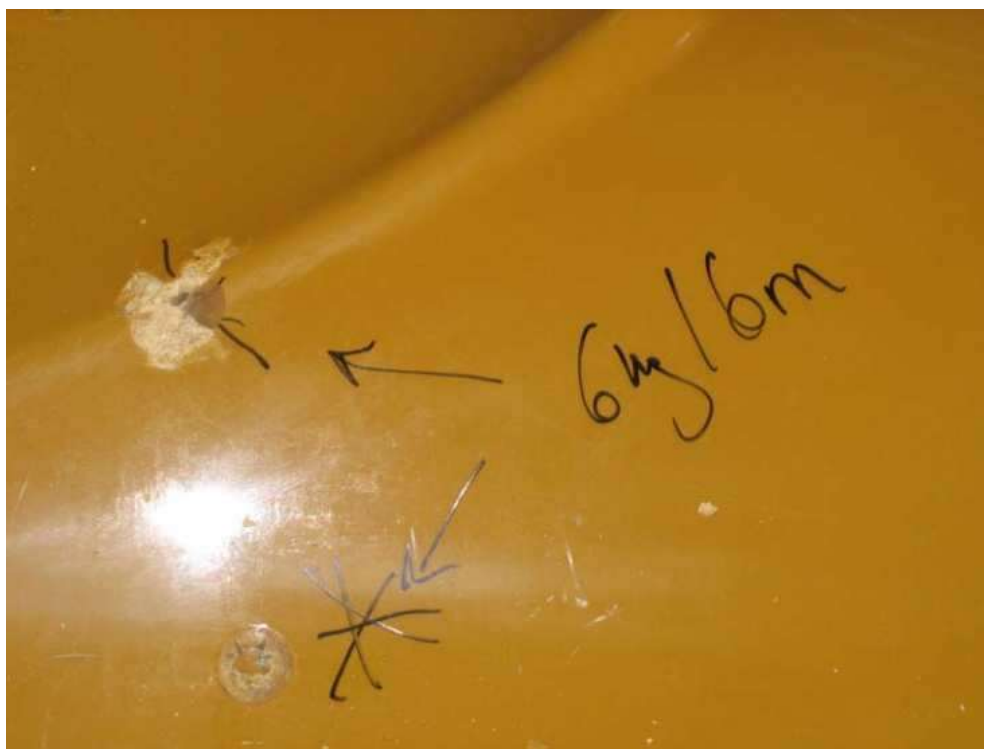
Immagine 14: 1,5 kg caduta da altezza 3,0 m su punto distante 2 cm dal bordo

Immagine 15: 1,5 kg caduta da altezza 3,0 m su punti diversi

Immagine 16: 6,0 kg caduta da altezza 3,0 m su punto distante 2 cm dal bordo canale

Immagine 17: 6,0 kg da altezza 6,0 m sulla base del canale e berma

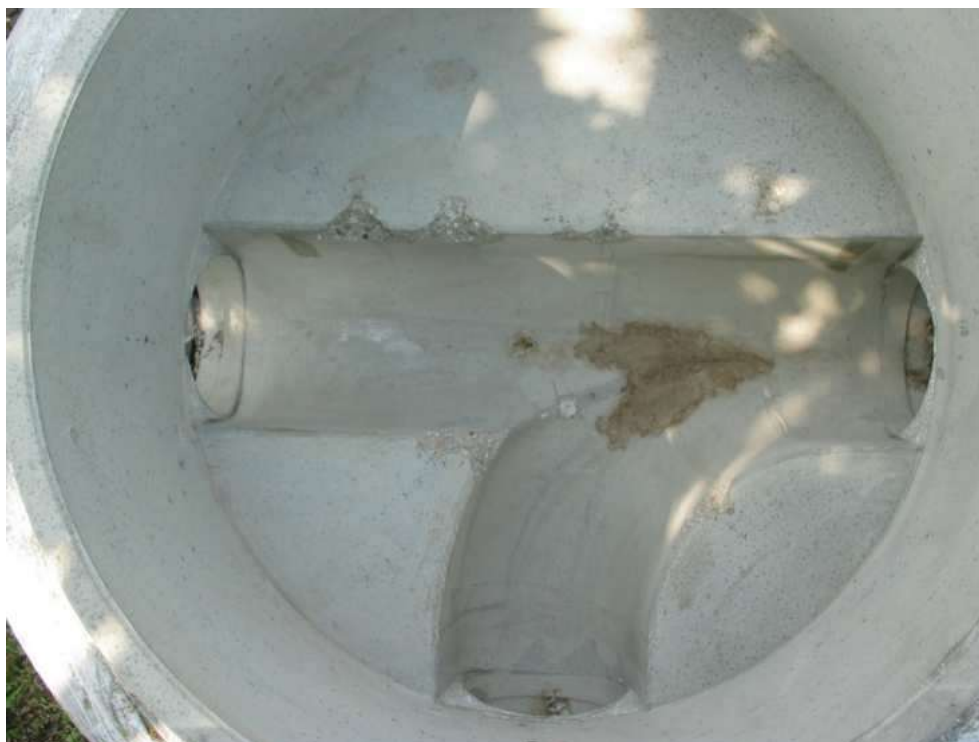
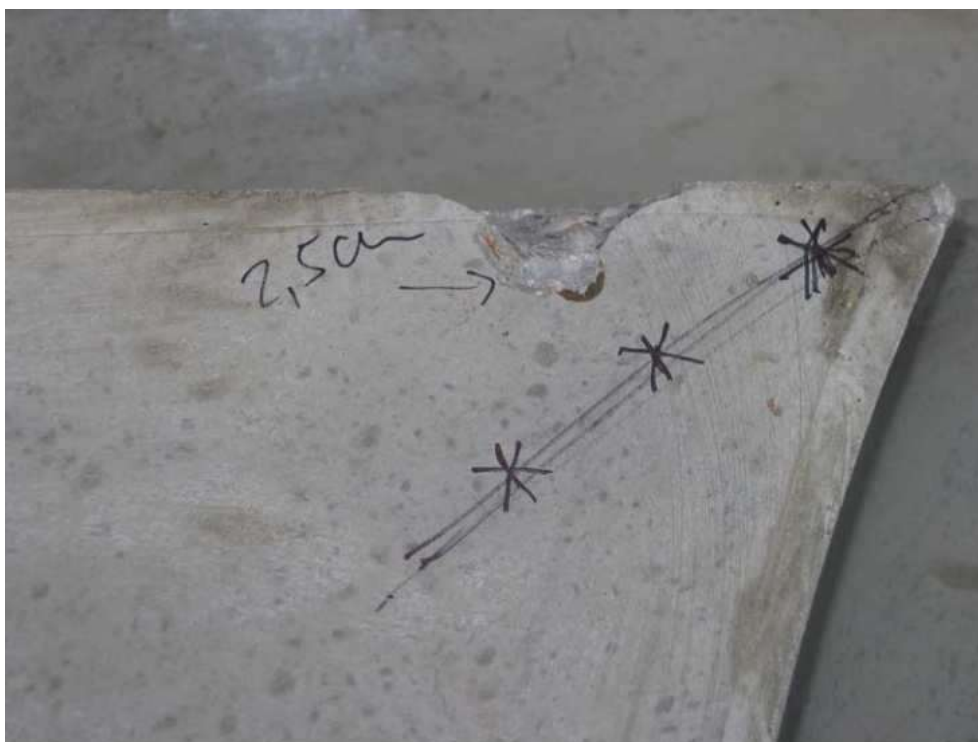
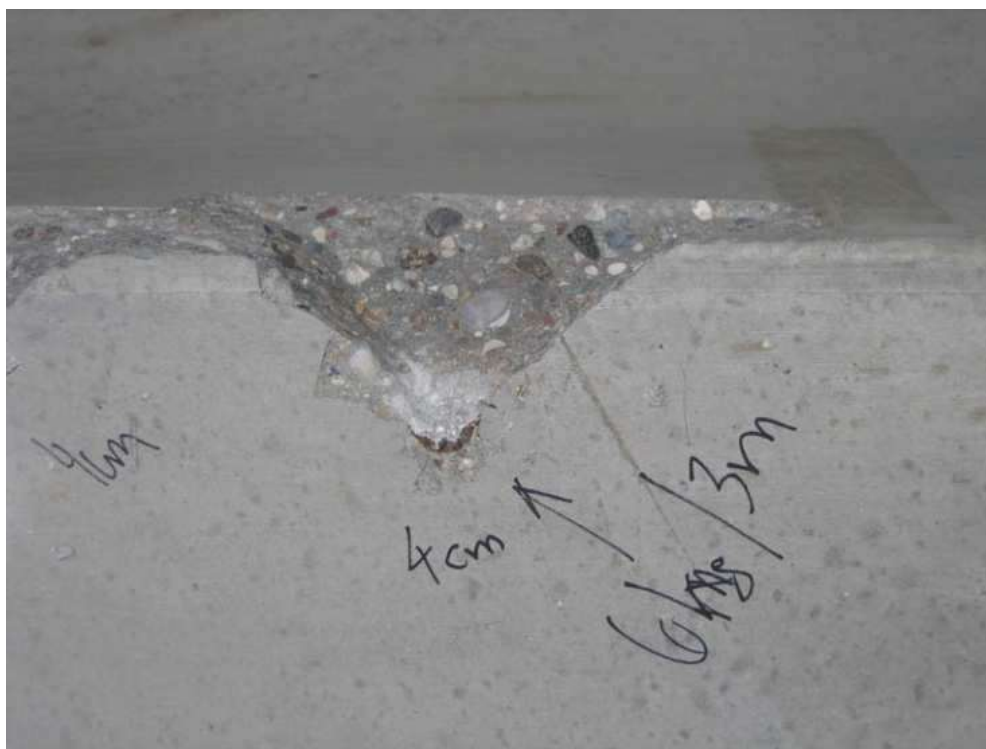
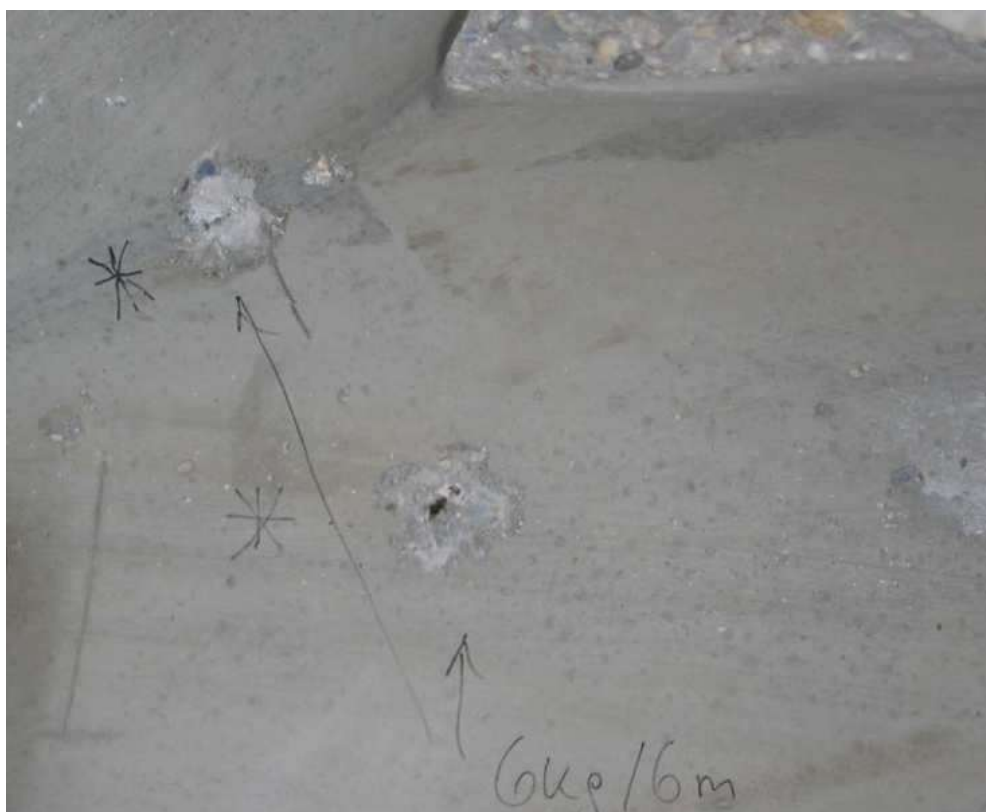
Immagine 18: pozzetto in calcestruzzo

Immagine 19: pozzetto in calcestruzzo SCC- 1,5 kg da 3,0 m

Immagine 20: pozzetto in calcestruzzo SCC - 1,5 kg da 3,0 m

Immagine 21: pozzetto in calcestruzzo - 6 kg da 3,0 m

Immagine 22: pozzetto in calcestruzzo SCC – 6 kg da 6,0 m

Già con sollecitazioni da impatto di 1,5 kg da un'altezza di 3 m sono state osservate evidenti lesioni (fessure, scheggiature)- da immagine 18 fino a immagine 28

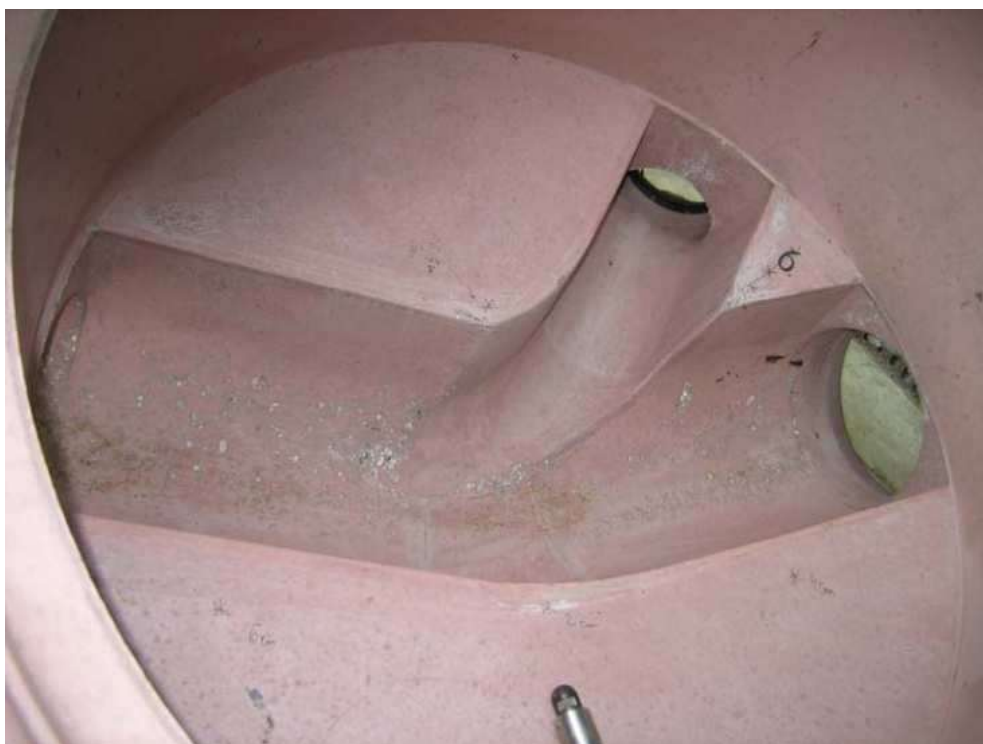
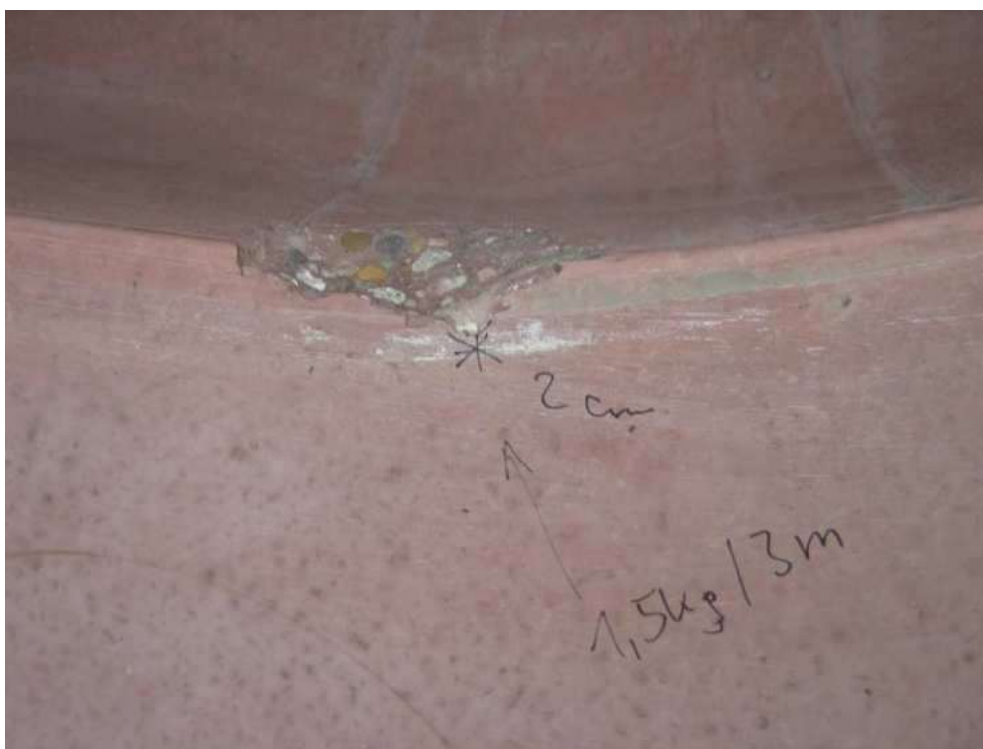
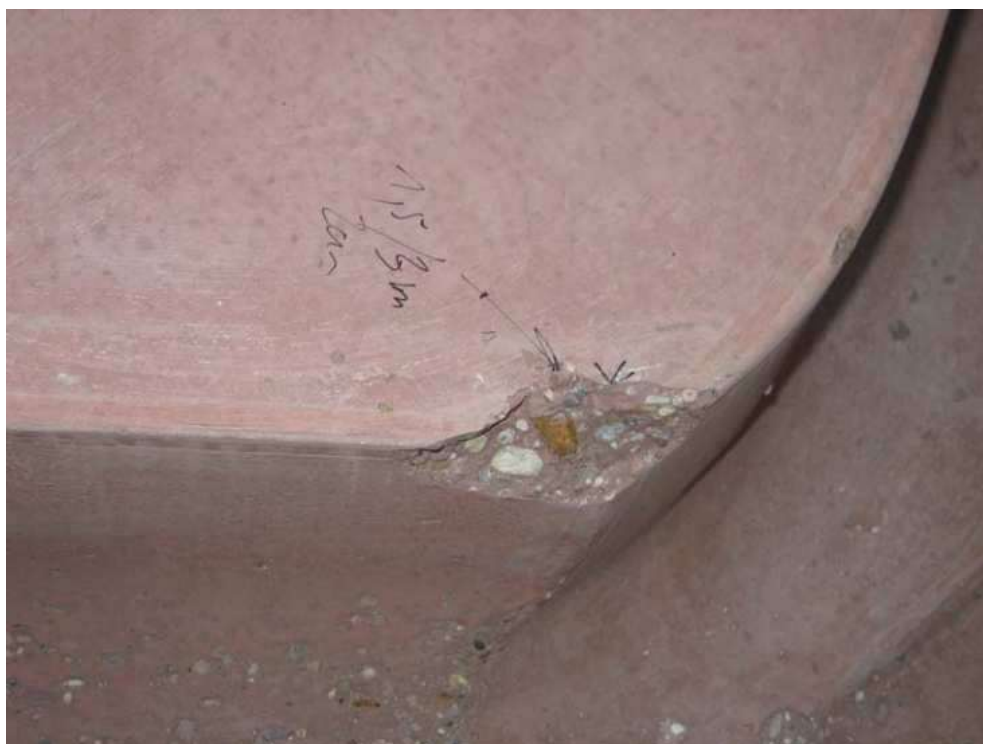
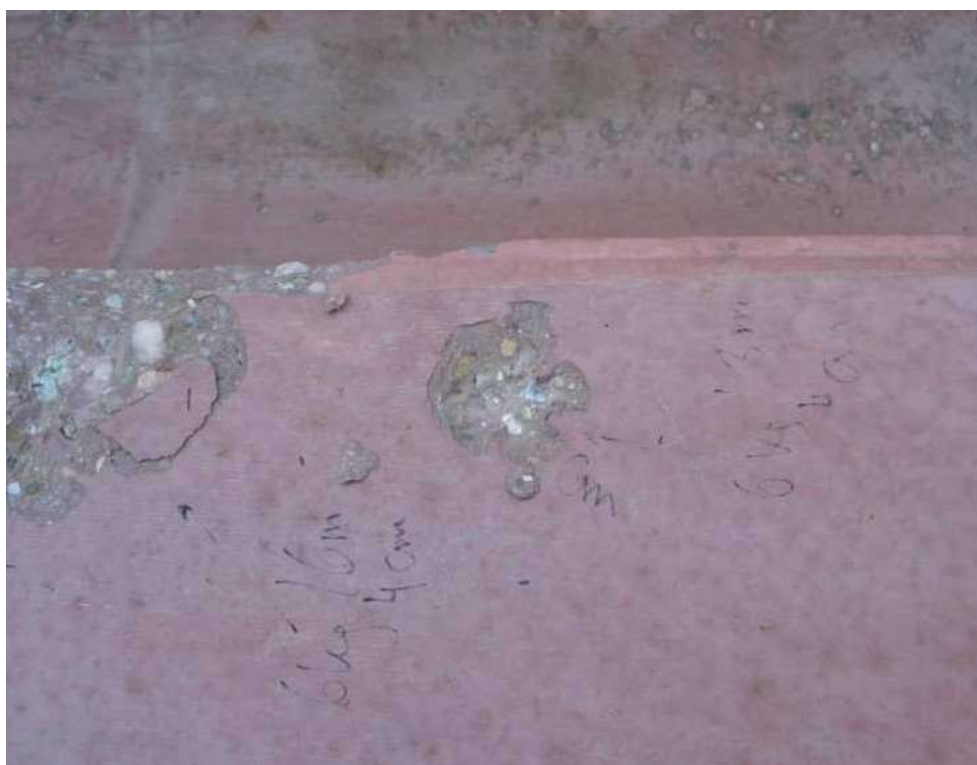
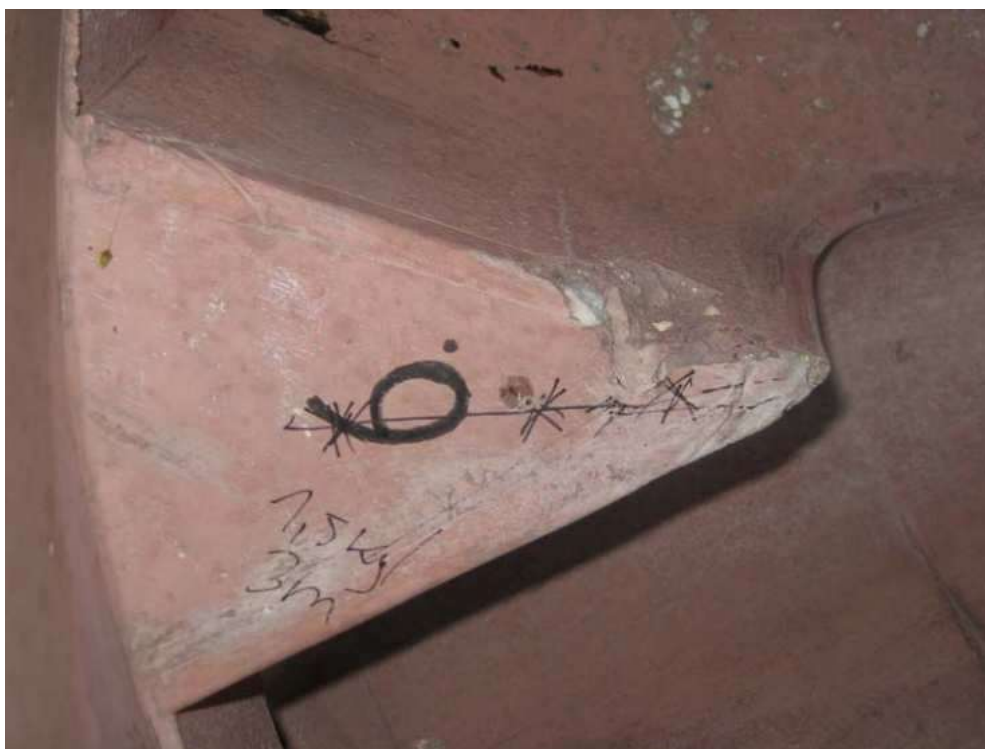
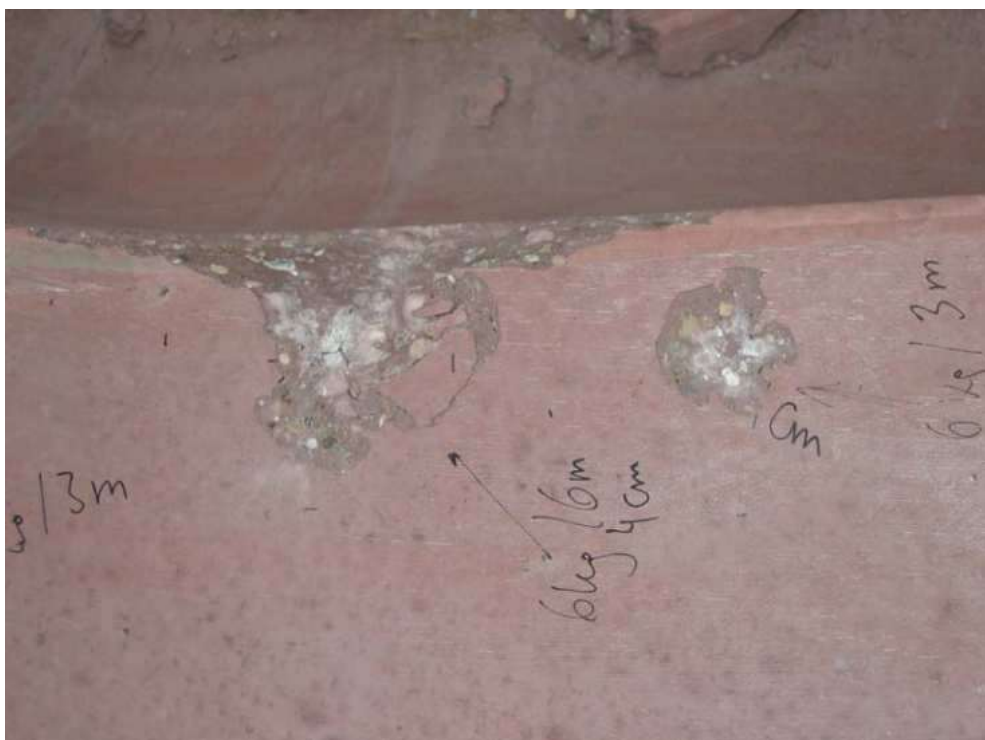
Immagine 23: pozzetto in calcestruzzo SCC ad alta prestazione

Immagine 24: pozzetto in calcestruzzo SCC ad alta prestazione – 1,5 kg da 3,0 m

Immagine 25: pozzetto in cls SCC ad alta prestazione – 1,5 kg aus 3,0 m

Immagine 26: pozzetto in cls ad alta prestazione – 6 kg da 3,0 m a 4 cm di distanza

Immagine 27: pozzetto in cls SCC ad alta prestazione – 1,5 kg da 3,0 m

Immagine 28: pozzetto in cls SCC ad alta prestazione – 6,0 kg da 6,0 m

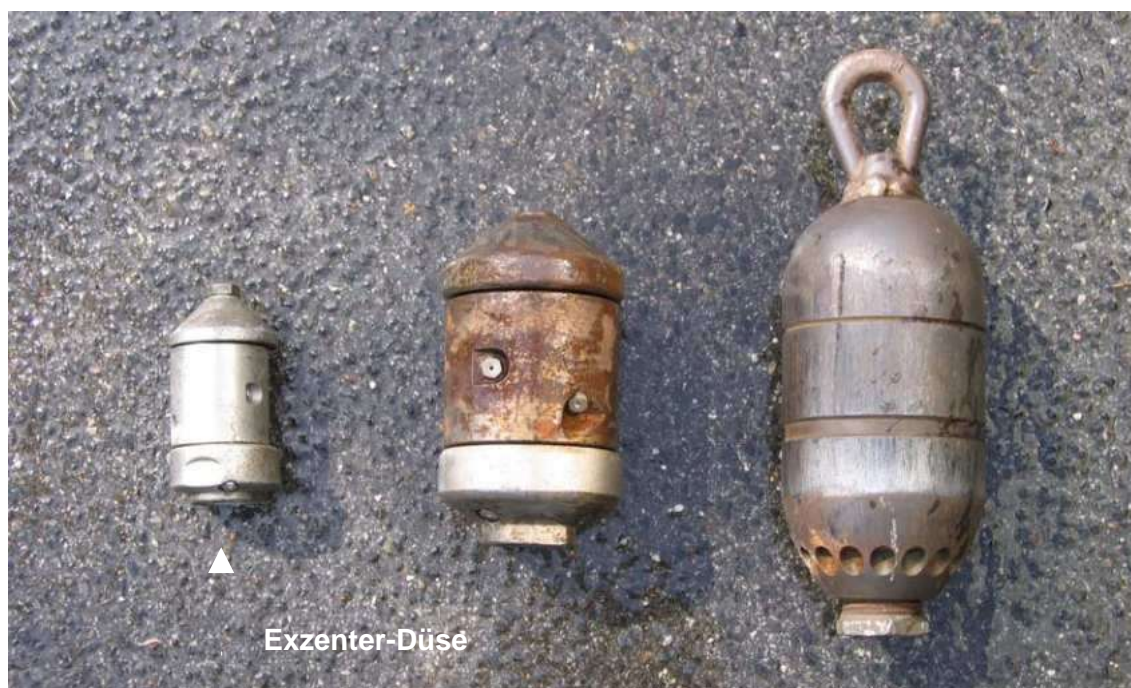
Nell'immagine 29 sono raffigurati i diversi ugelli selezionati per condurre i test preliminari. Durante i test preliminari è emerso che la cosiddetta "testa a disco eccentrico" danneggiava maggiormente i pozzetti. Poiché nell'ambito della relazione era necessario partire dal tipo di procedimento più aggressivo, i test seguenti sono stati condotti con questo dispositivo.

Immagine 29: teste di lavaggio ad alta pressione impiegate per lo svolgimento dei test
