Perizia Nr.: 307.096-1 Data: 2007-05-29

Rivestimenti per pozzetti in polipropilene (PP) e plastica rinforzata con fibra di vetro (GFK), nonché pozzetti in calcestruzzo autocompattante SCC e calcestruzzo autocompattante ad alte prestazioni (SCC-HP).

Perizia Nr.: **307.096-2** Datum: **2007-05-29**

**Test di pulizia ad alta pressione su rivestimenti
per pozzetti in polipropilene (PP)**

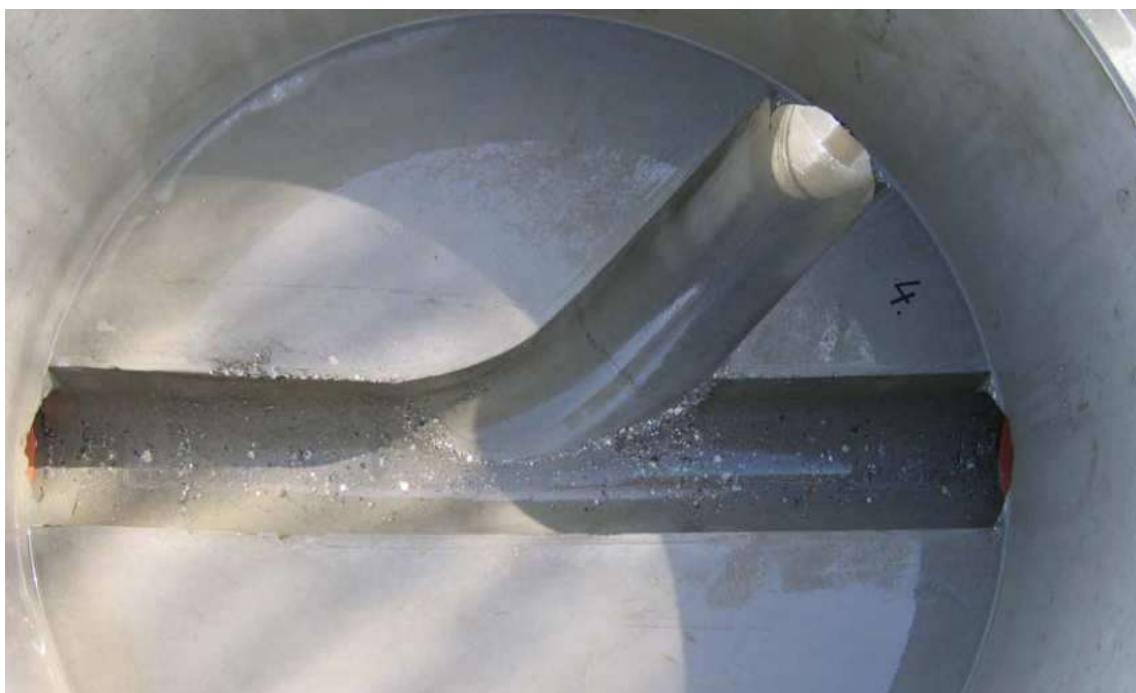
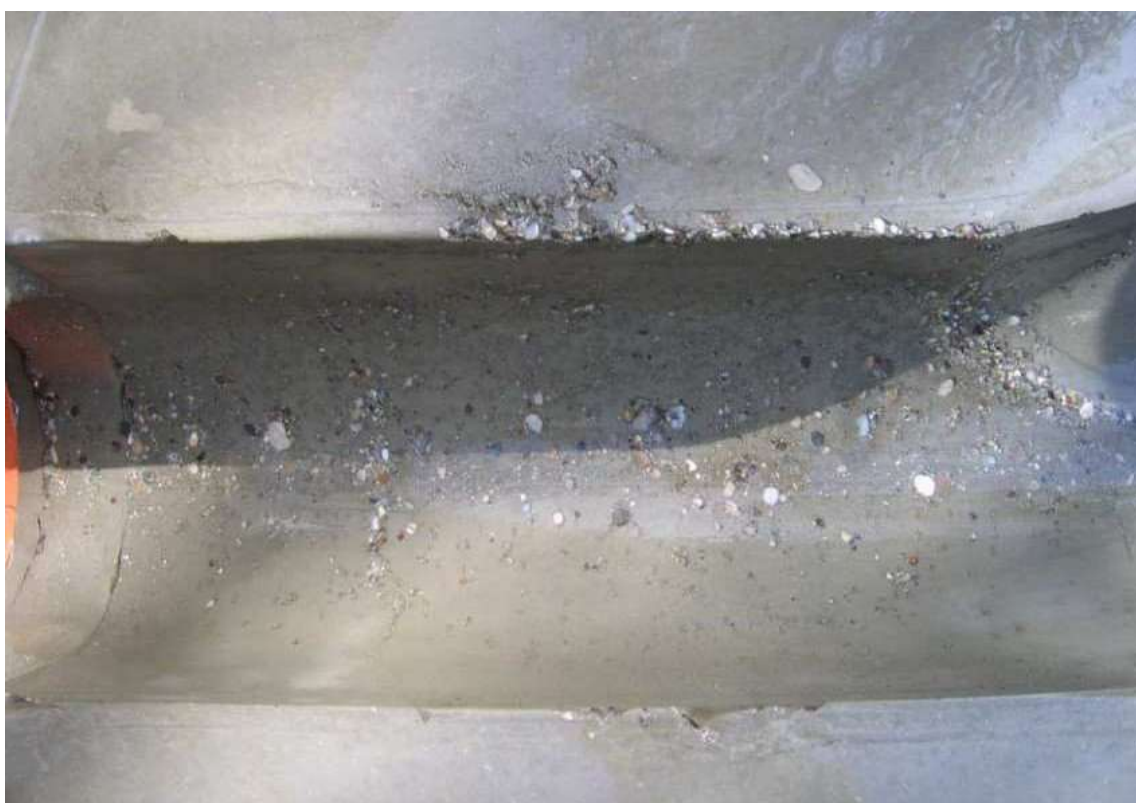
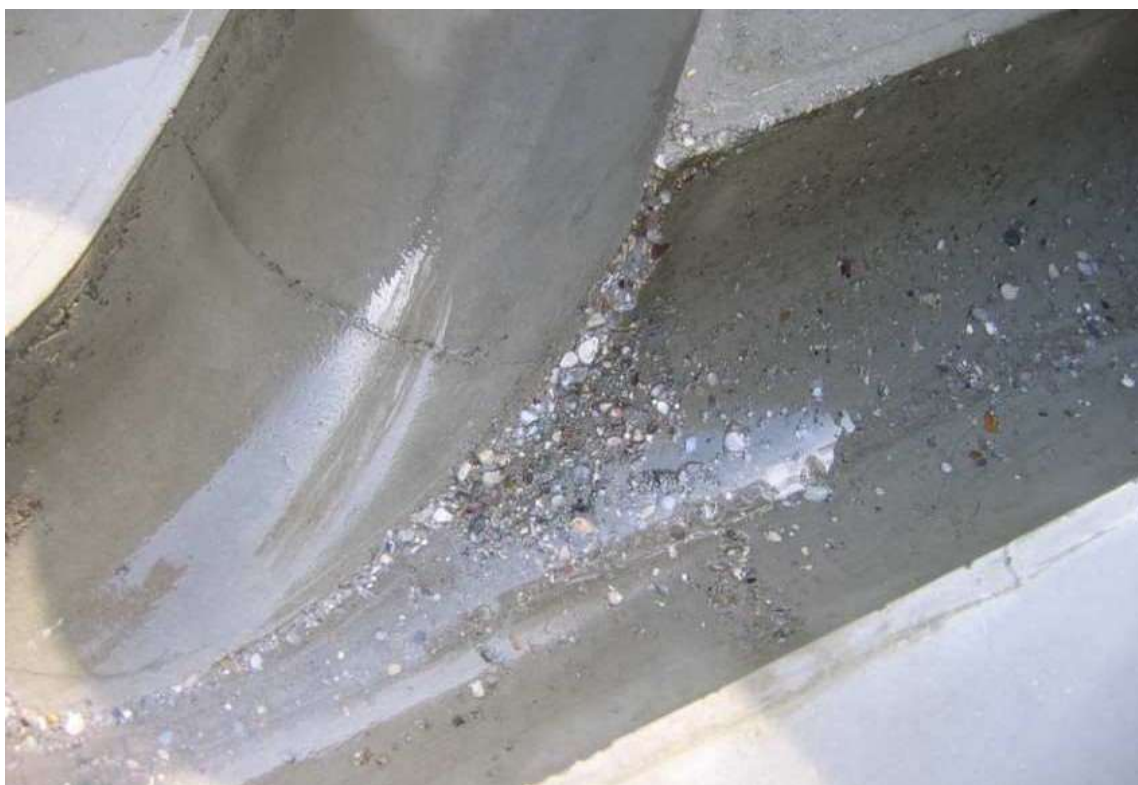
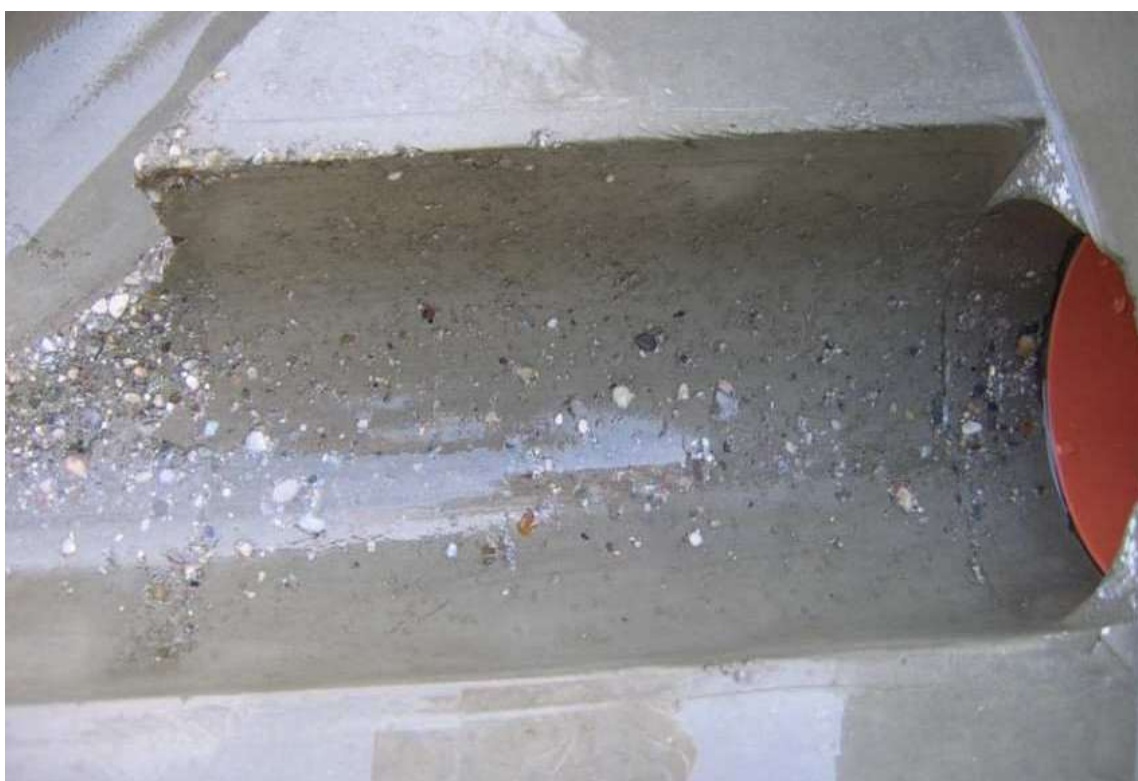
Immagine 31: pozzetto in cls SCC

Immagine 32: dettaglio 1 / immagine 31

Immagine 33: dettaglio 2 / immagine 31

Immagine 34: dettaglio 3 / immagine 31

Nella zona del fondo , dopo 50 lavaggi , è stata osservata una netta abrasione , erosione e un aumento correlato della ruvidità della superficie (immagine 31, immagine 32 e immagine 39). Inoltre, il ponte nell'area d' ingresso mostra scheggiature visibili (immagine 33,immagine 34, immagine 40 e immagine 41).

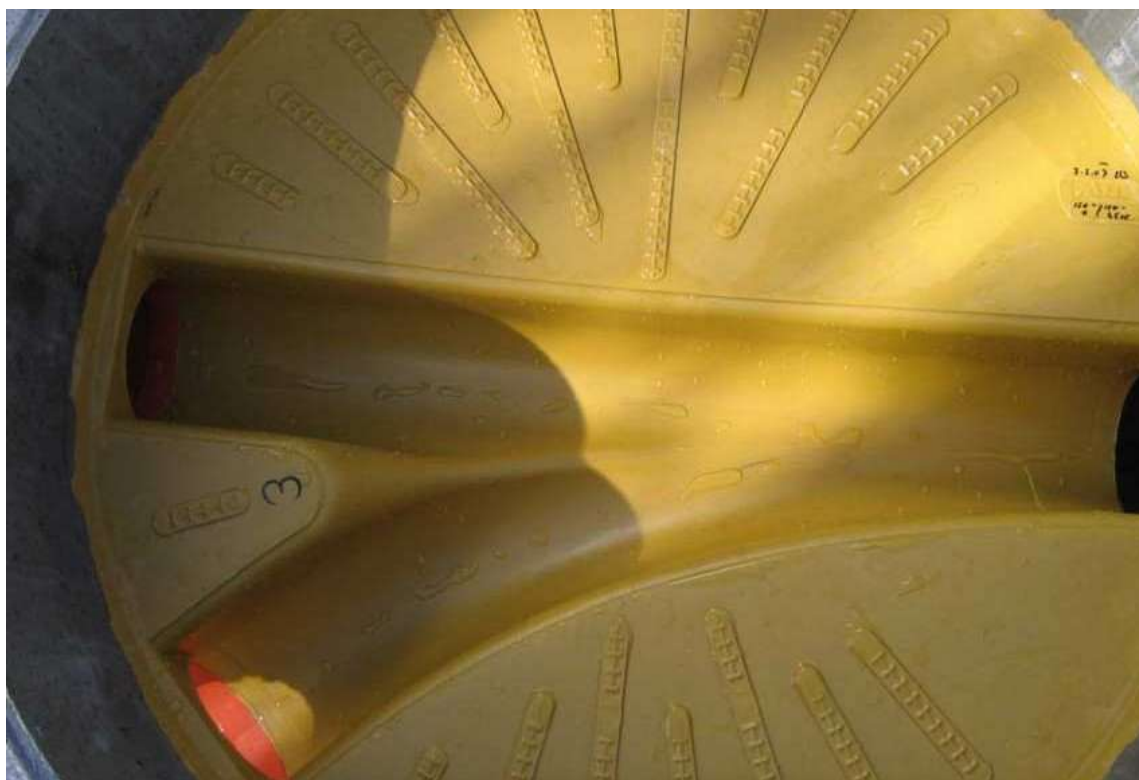
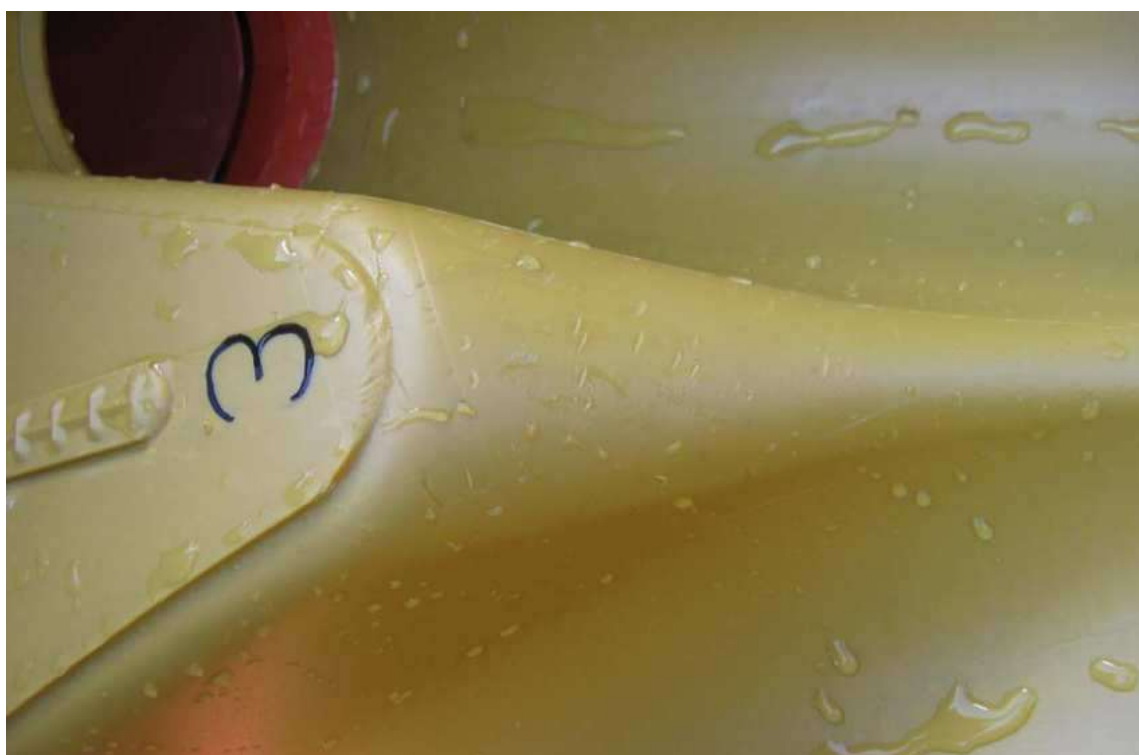
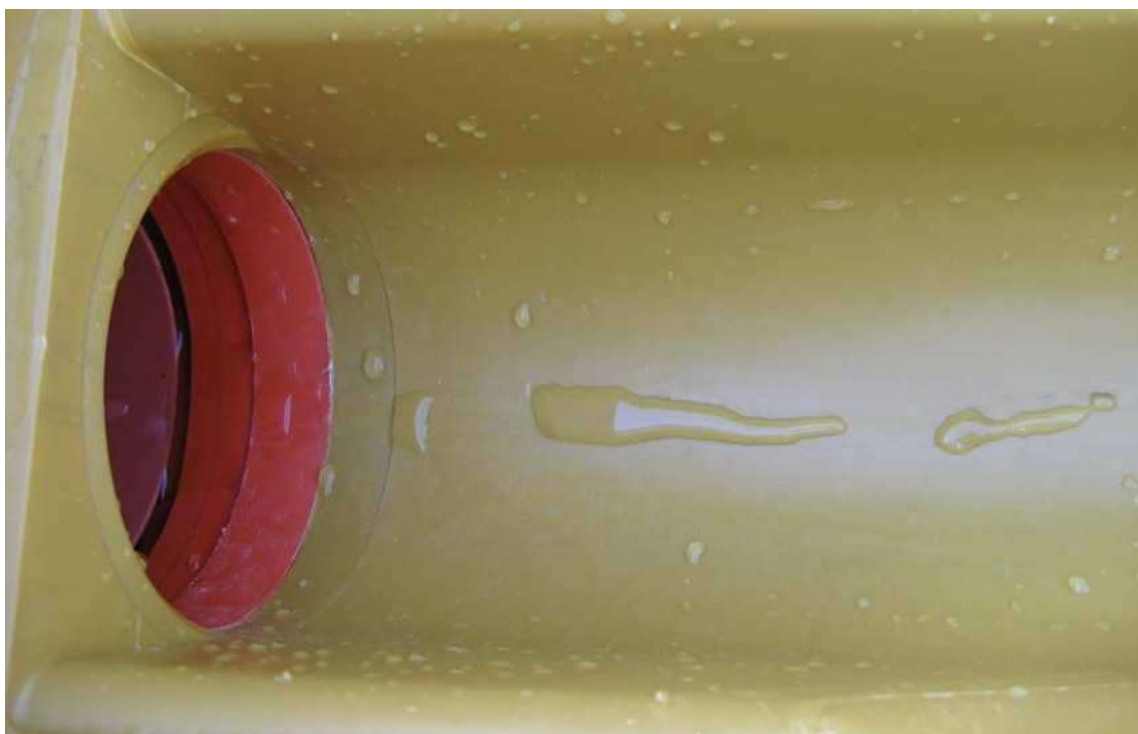
Immagine 35: pozzetto in PP - polipropilene dopo 50 passaggi

Immagine 36: dettaglio 1 - immagine 35

Immagine 37: dettaglio 2 - immagine 35

Né nella zona del fondo né sul ponte nell'area d' ingresso sono state osservate abrasioni , erosioni , crepe o un aumento correlato della ruvidità della superficie dopo 50 lavaggi. Non sono stati rilevati danni ai rivestimenti in PP. (immagine 35-37 e immagine 45-47).

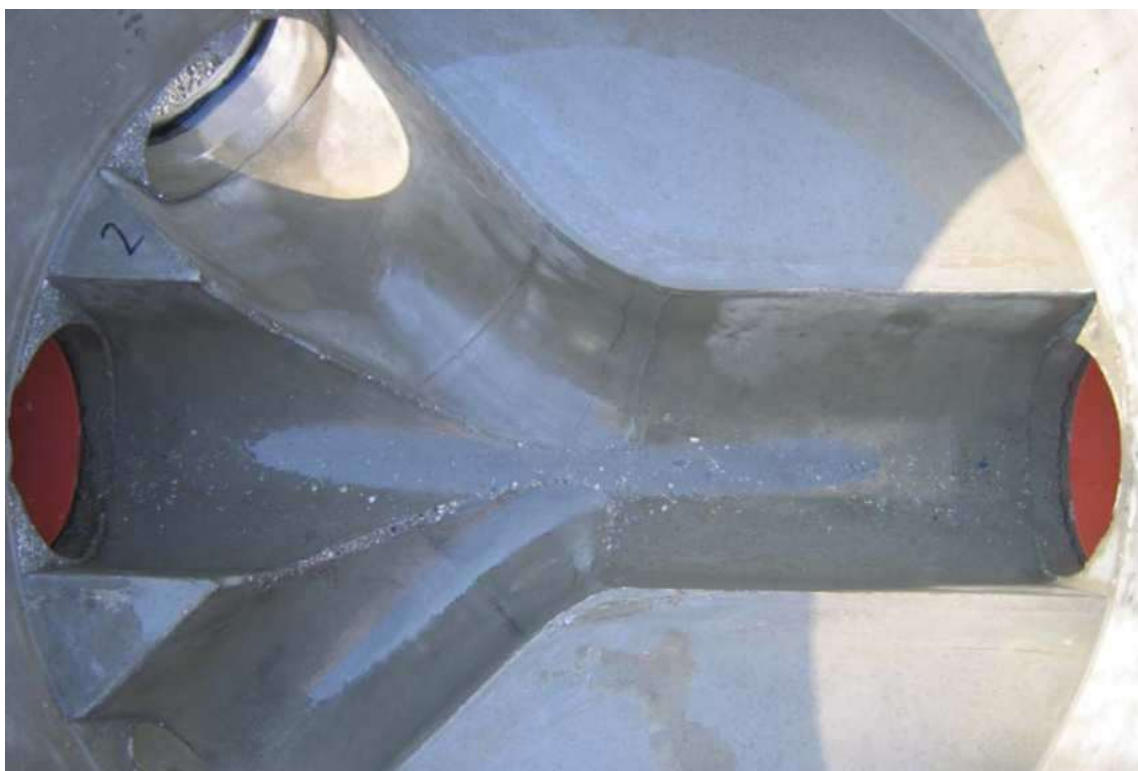
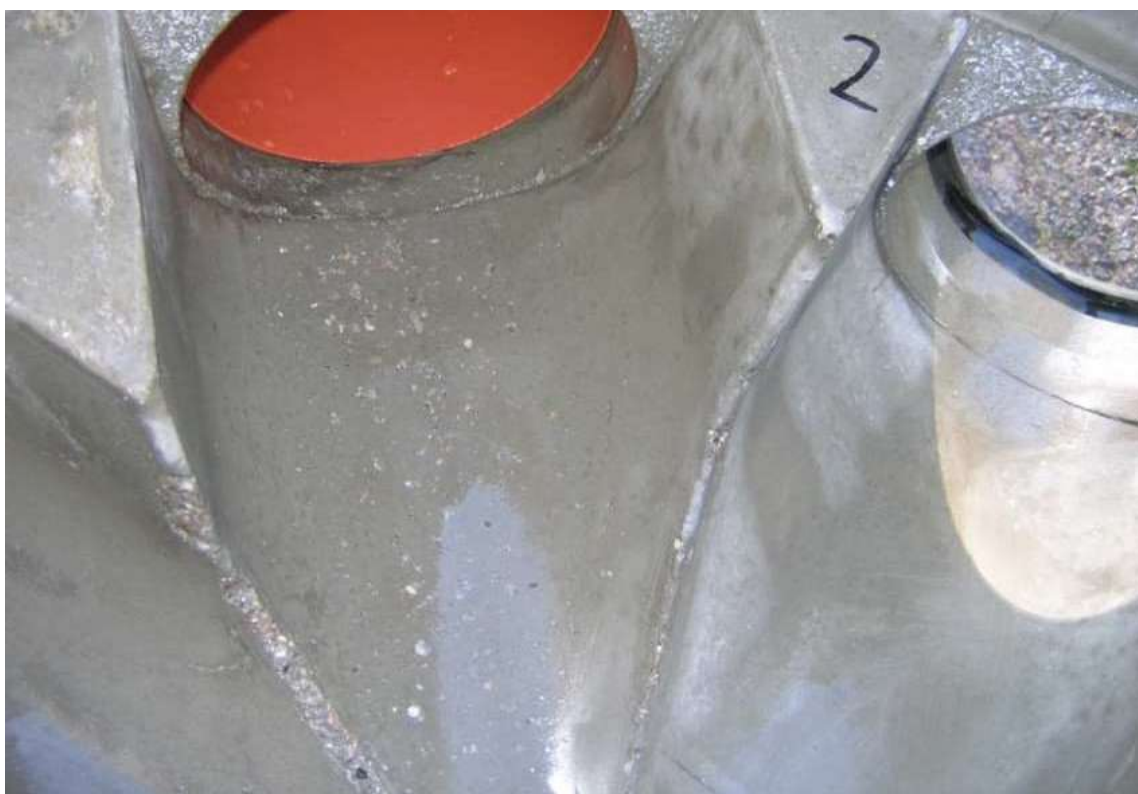
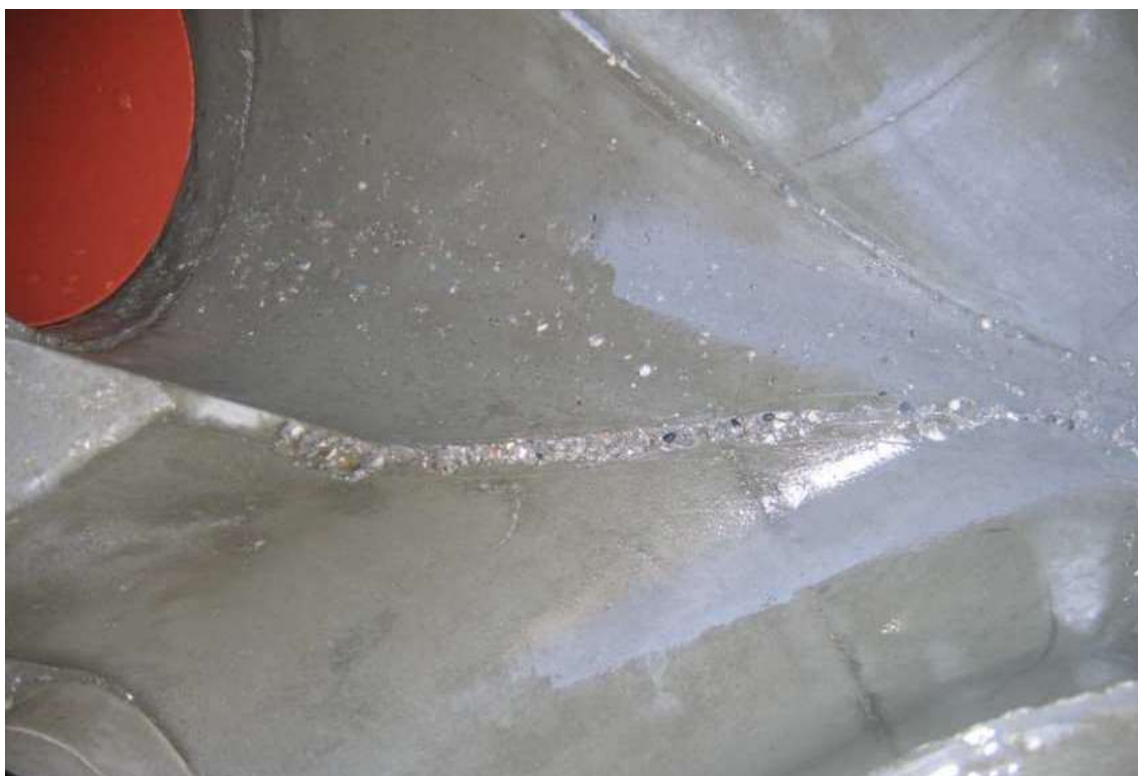
Immagine 39: pozzetto in CLS SCC DN 250 dopo 50 passaggi

Immagine 40: dettaglio 1 / immagine 39

Immagine 41: dettaglio 2 / immagine 39

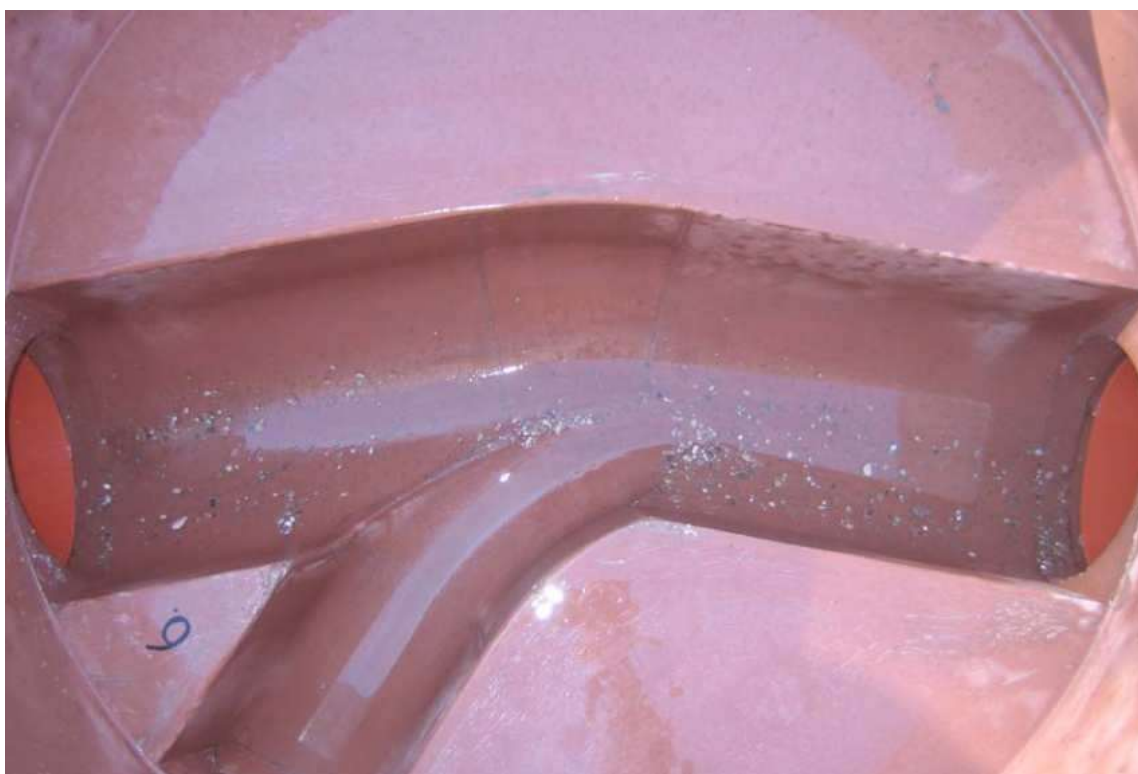
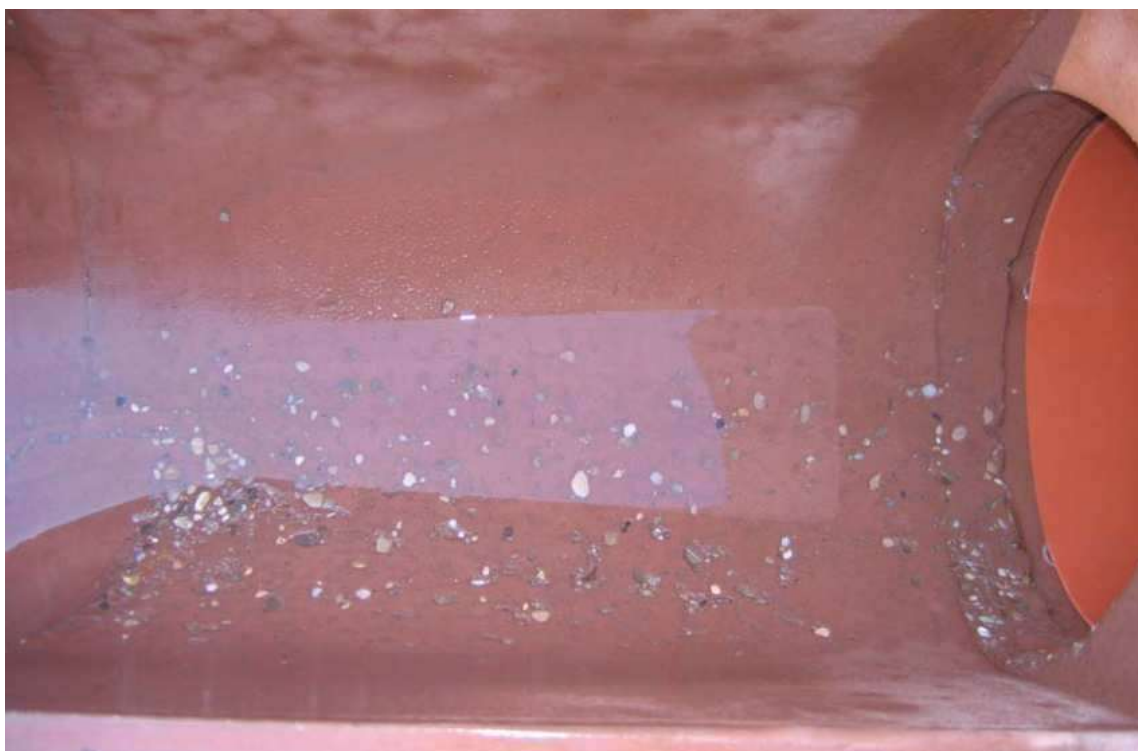
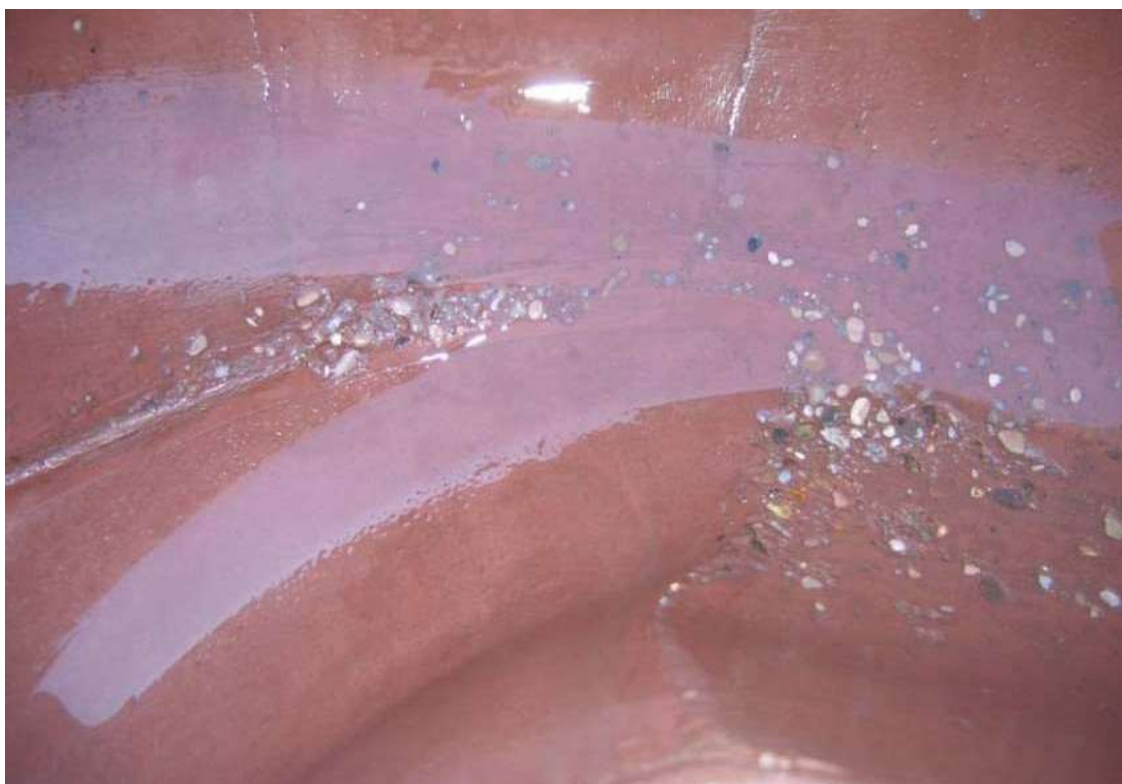
Immagine 42: pozzetto in CLS - SCC ad ALTA PRESTAZIONE DN 250 dopo 50 passaggi

Immagine 43: dettaglio 1 / immagine 42

Immagine 44: dettaglio 2 / immagine 42

Nella zona del fondo , dopo 50 lavaggi , è stata osservata una netta abrasione , erosione e un aumento correlato della ruvidità della superficie (Figura 42, Figura 43 e Figura 44).

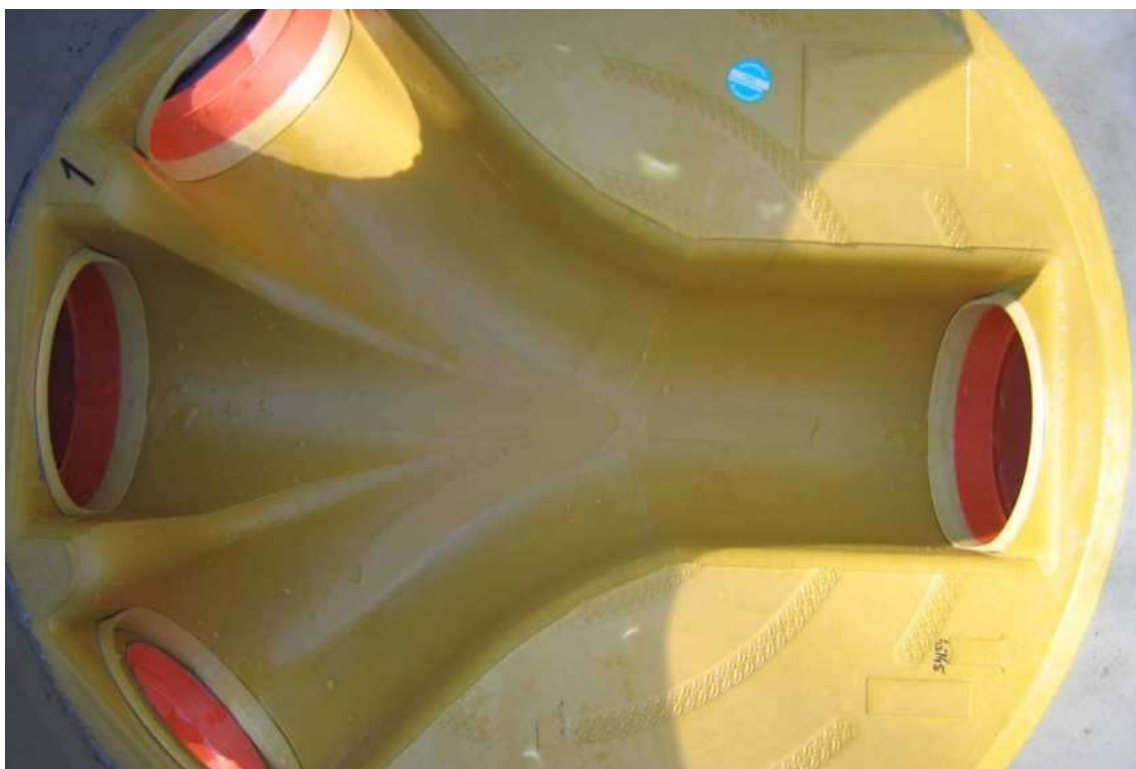
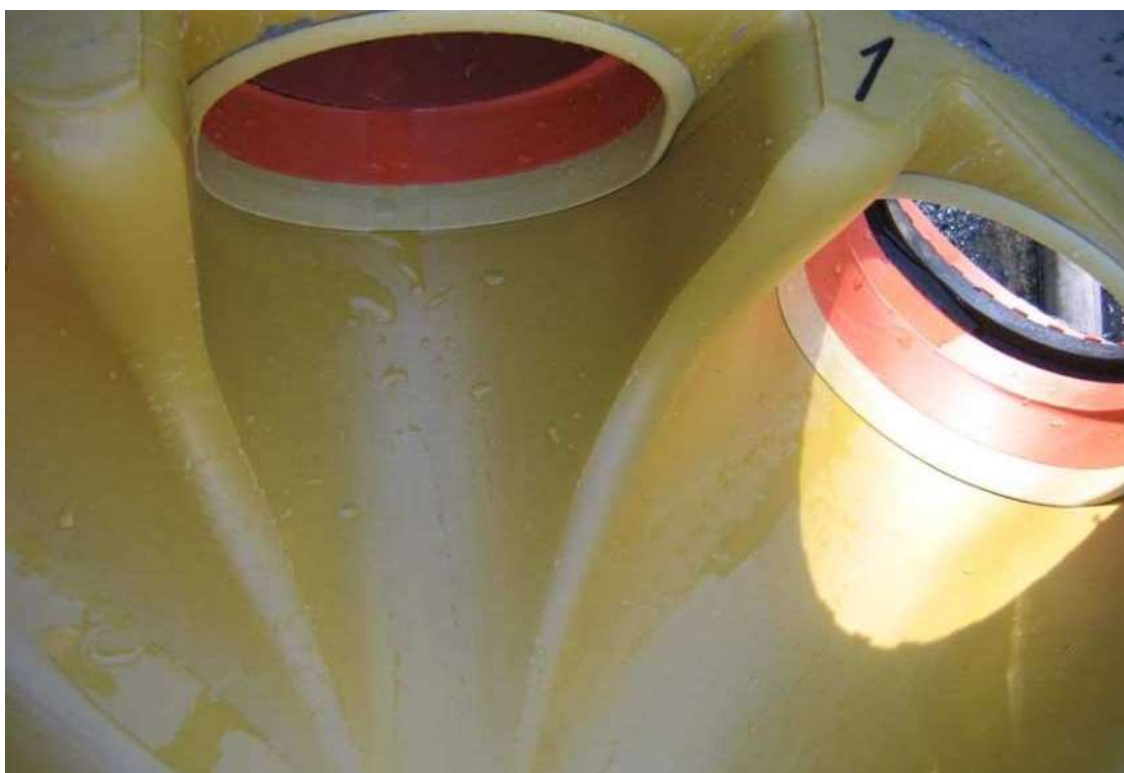
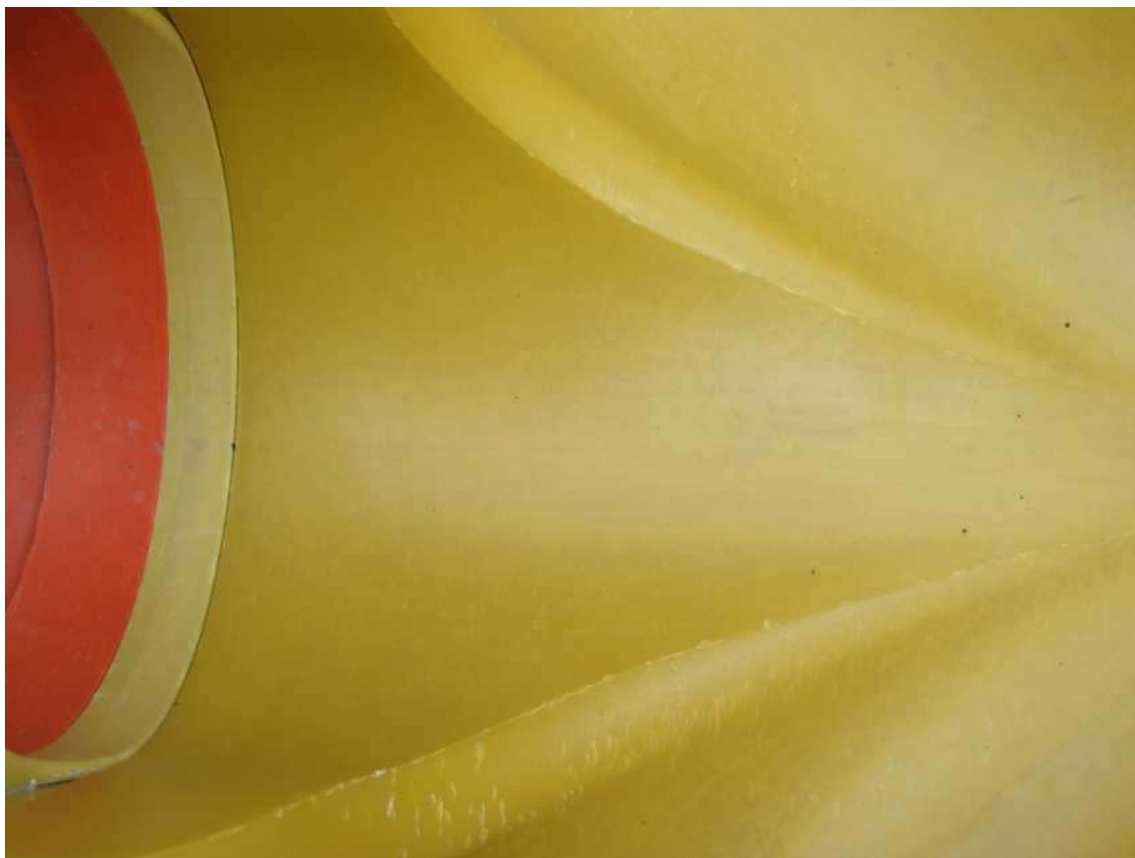
Immagine 45: pozzetto in PP DN 250 dopo 50 passaggi

Immagine 46: dettaglio 1 / immagine 45

Immagine 47: dettaglio 1 / immagine 45

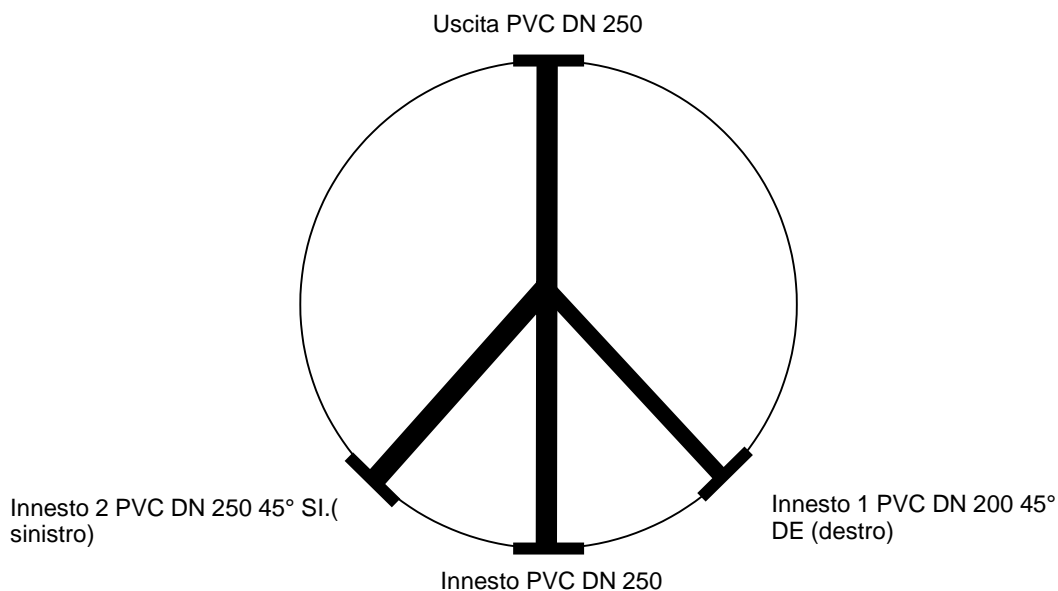
Immagine 1: bozza rivestimento per pozzetto in PP- polipropilene termoformato

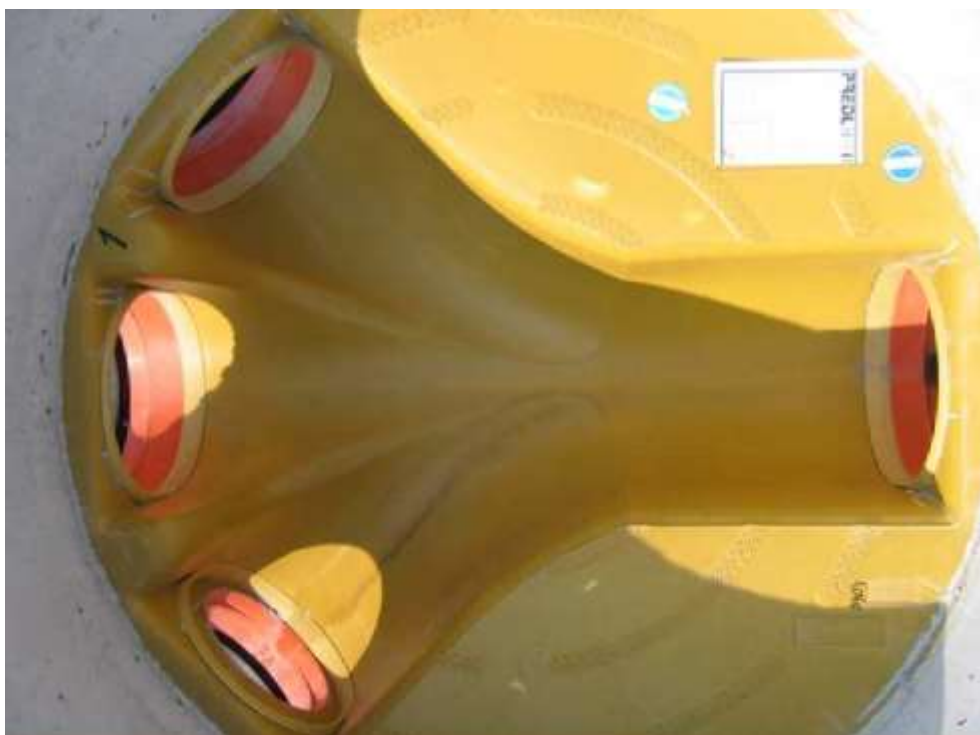
Il committente ha trasmesso alla ofi - Technologie & Innovation GmbH (di seguito abbreviato come ofi) un pozzetto con rivestimento in PP (ingresso, uscita e due ingressi a 45° nelle dimensioni DN 250/250/250/200) dalla società FASZL/PREDL, con dimensioni nominali di 1000, con il numero d'ordine 5113176.

Immagine 2: pozzetto con rivestimento in PP termoformato

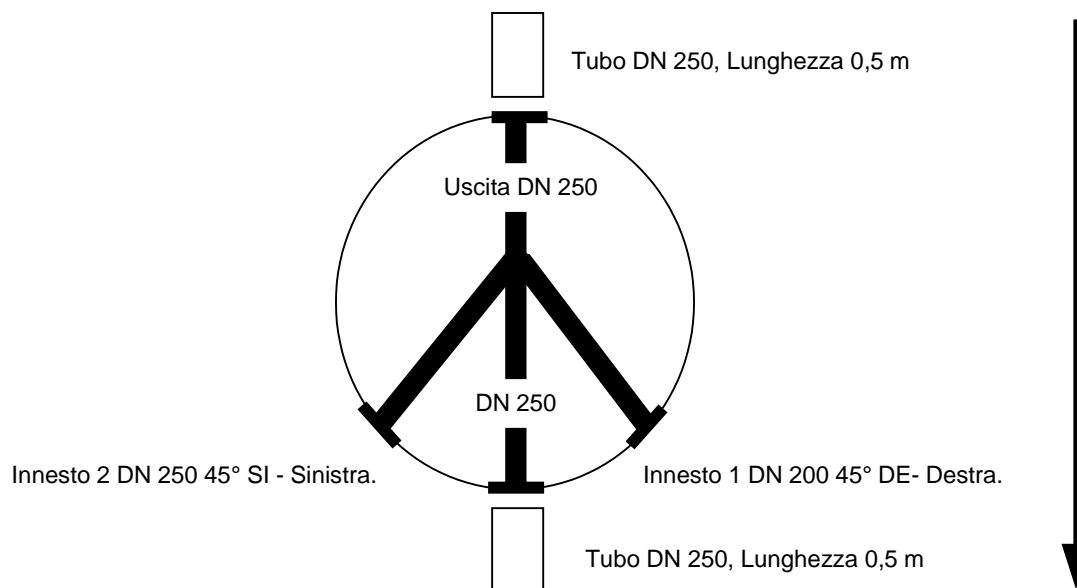
Il test di resistenza alla pulizia ad alta pressione è stato condotto in conformità con CEN/TR 14920. Durante questo test di lavaggio, un ugello montato su un carrello viene spinto attraverso i pozzetti per 50 passaggi, mantenendo una distanza costante di 10mm tra l'ugello e la superficie, una velocità di avanzamento costante di 1 m/min e un angolo d'inclinazione rispetto al fondo di 30°.

Sono state eseguite operazioni di lavaggio sia nell'area del fondo del pozzetto, che nell'area ruotata di 90° rispetto al canale. Le prove sono state eseguite utilizzando una pressione all'ugello di (120 ± 5) bar. La configurazione dettagliata del test è visibile nell'immagine 3, mentre nell'immagine 4 si possono vedere l'apparato di lavaggio e il setup sperimentale utilizzato per il test.

Immagine 3: bozza - disposizione del test ad alta pressione

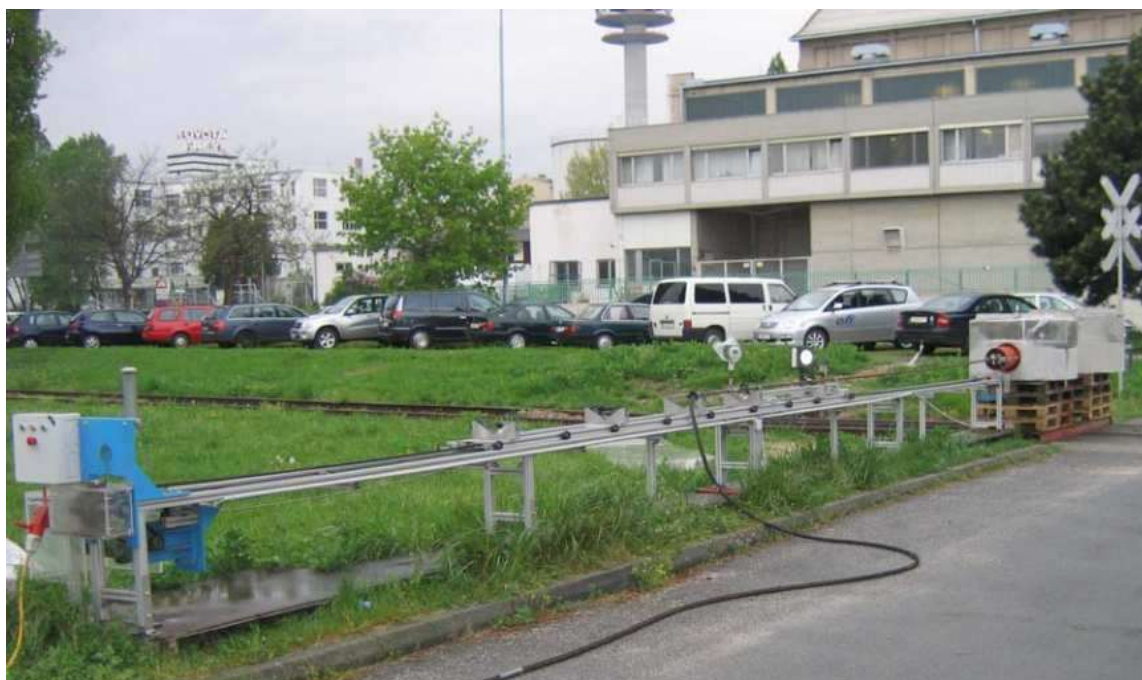
Immagine 4: disposizione del test ad alta pressione

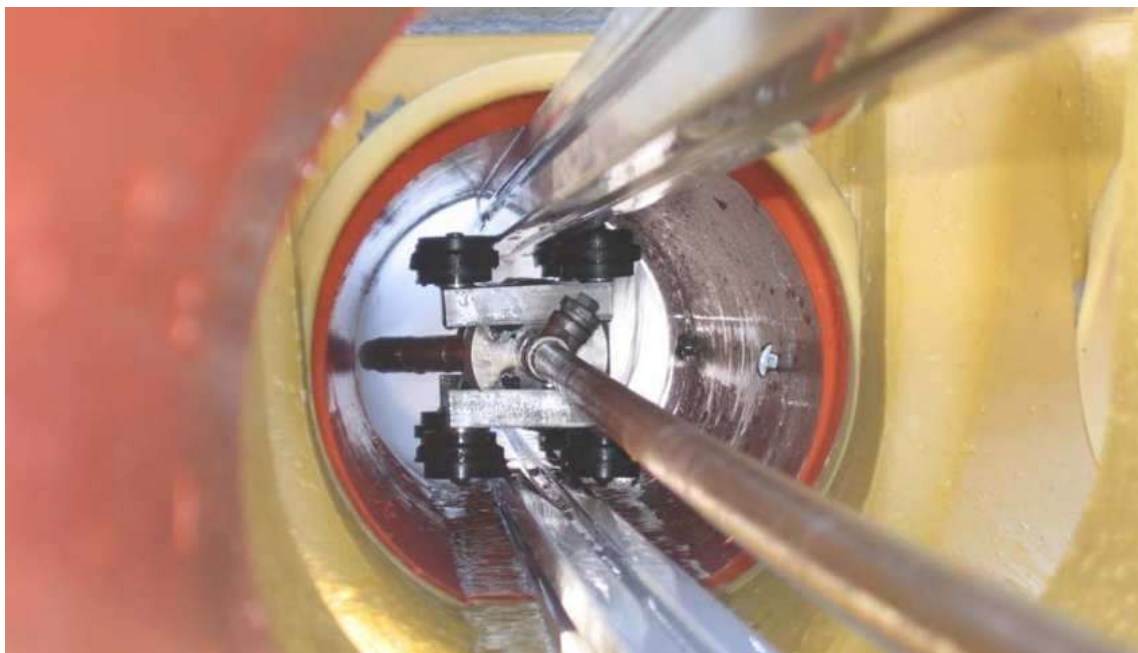
Nell'immagine 5 sono visibili il carrello per il lavaggio, il suo sistema di fissaggio e la guida attraverso i pozzetti, i quali sono collegati a un tubo in PVC lungo 1,0m.

Immagine 5: disposizione carello per il lavaggio - lavaggio della parte ruotata a 90° relativo al fondo del pozzetto

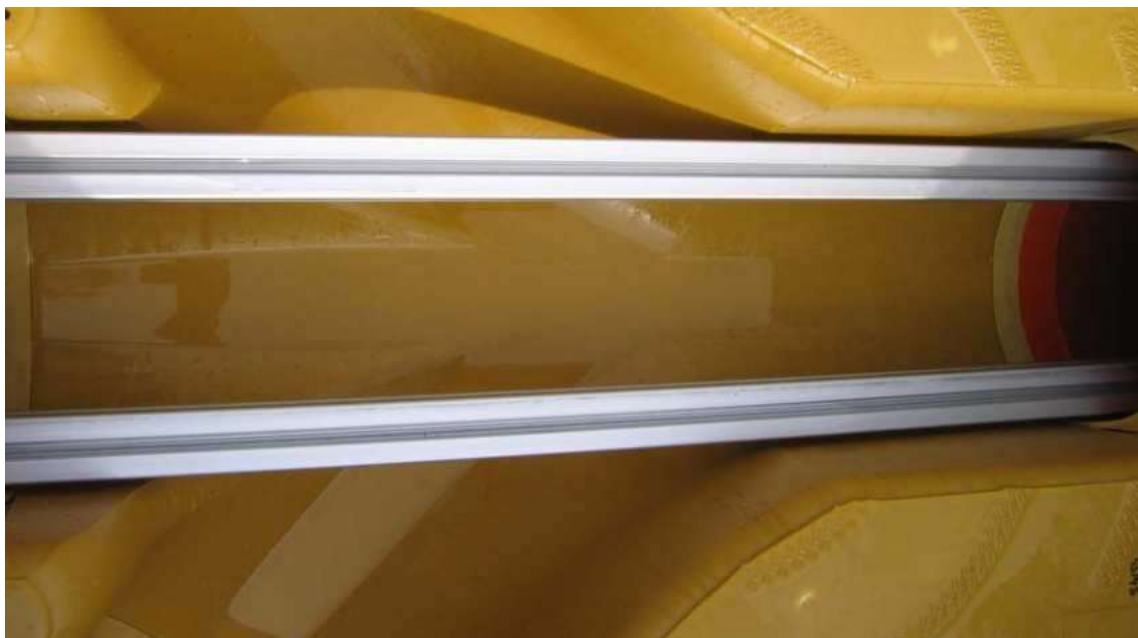
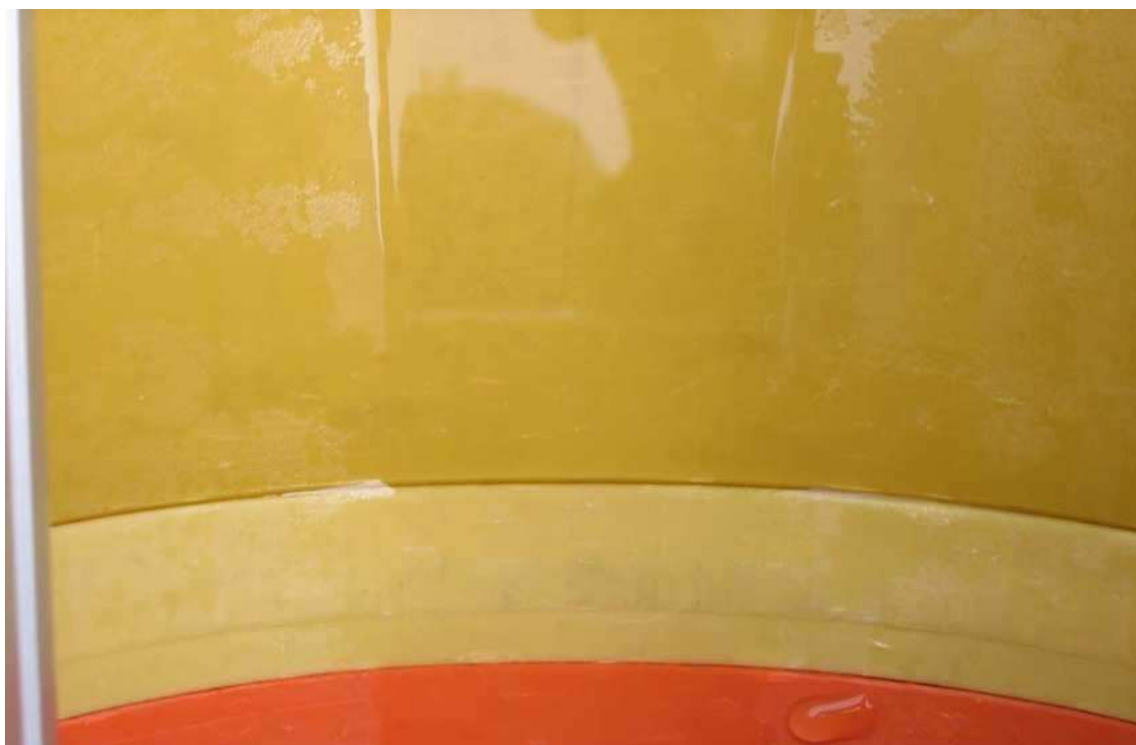
Nell'immagine 6 fino all'immagine 8 è visibile il pozzetto con rivestimento in PP dopo 50 lavaggi a 120 bar.

Immagine 6: pozzetto in PP - polipropilene dopo 50 lavaggi

Immagine 7: dettaglio 1 / immagine 6

Immagine 8: dettaglio 2 / immagine 6

Dopo aver valutato la resistenza alla pulizia ad alta pressione in conformità con CEN/TR 14920, sui rivestimenti in PP esaminati non sono stati riscontrati danni (quali abrasioni, erosioni, scheggiature o crepe) né un aumento correlato della ruvidità superficiale. Questa condizione è stata verificata sia nella zona del fondo che sul ponte nella zona d'ingresso, anche dopo 50 lavaggi con una pressione all'ugello di 120 bar. Per ulteriori dettagli, si rimanda all'immagine 6 fino alla 8.
